Nr zlecenia: 04/23/02/2025/CarArena STANDARD

## P o g l d o w y R a p o r t S t a n u T e c h n i c z n e g o

Zadanie: Ocena stanu technicznego i okre lenie warto ci rynkowej pojazdu

| Model pojazdu: <b>Polo VI 1.6 TDI MR`18 E6</b> | Nr Info-Ekspert: <b>040-08991</b> |

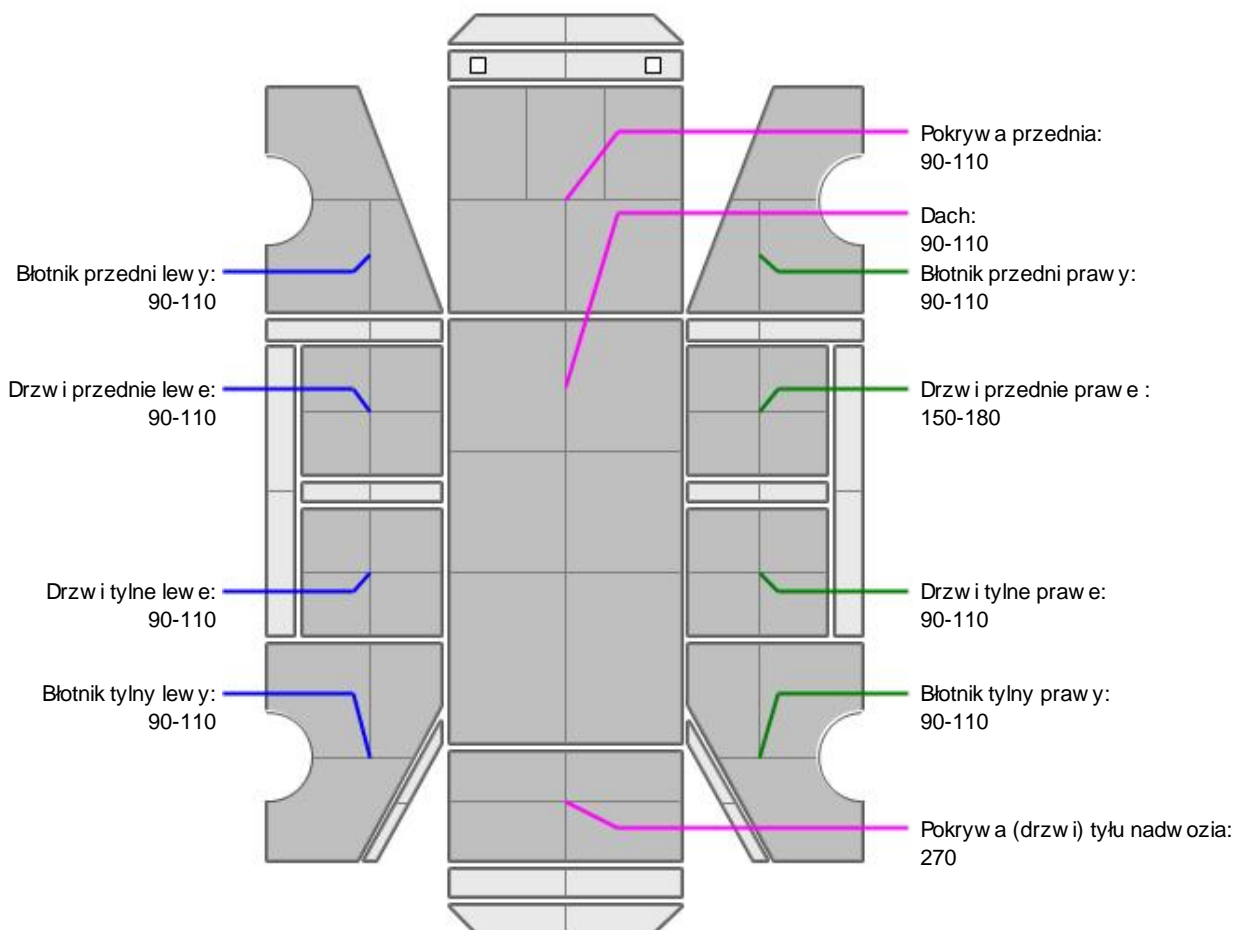
| L.p. | Nazwa elementu | L / P | Grubo powłoki [µm] | Opis |
| 1 | Pokrywa przednia | | 90-110 | |
| 8 | Drzwi przednie | P | 150-180 | |
| 11 | Pokrywa (drzwi) tyłu nadwozia | | 270 | |

Podane przedziały grubo ci powłoki lakierowej, dotycz punktów pomiarowych. Nie mog by

traktowane jako gwarancja, e grubo powłoki lakierowej w innych punktach nie wykracza poza te przedziały. Pomiar powłoki lakierowej został wykonany urz dzeniem b d cym w posiadaniu rzeczoznawcy. Pomiar wykonany innym przyrz dem mo e si ró ni .
