## Poglądowy Raport Stanu Technicznego

Zadanie: Ocena stanu technicznego i określenie wartości rynkowej pojazdu

| DANE IDENTYFIKACYJNE POJAZDU | | Dane: [D] II-2025 | |
|---|---|---|---|
| Marka: | IVECO | Nr rejestracyjny: | LU791NJ |
| Model pojazdu: | 35-180 Daily MR`22 E6 3.5t | Nr Info-Ekspert: | 142-13685 |

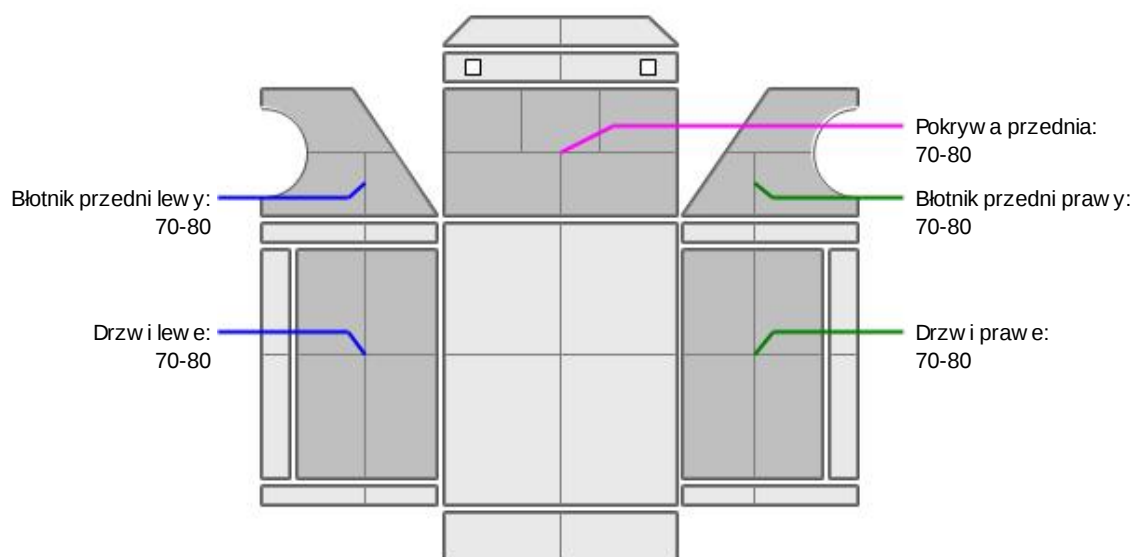
### KABINA KIEROWCY – Opis powłoki lakierowej

| L.p. | Nazwa elementu | L / P | Grubość powłoki [μm] | Opis |
|---|---|---|---|---|
| 1 | Pokrywa przednia | | 70-80 | |
| 2 | Błotnik przedni | L | 70-80 | |
| 3 | Drzwi | L | 70-80 | |
| 4 | Błotnik przedni | P | 70-80 | |
| 5 | Drzwi | P | 70-80 | |
