Nr zlecenia: 103/13/02/2025/CarArena STANDARD

## Poglądowy Raport Stanu Technicznego

Zadanie: Ocena stanu technicznego i określenie wartości rynkowej pojazdu

| DANE IDENTYFIKACYJNE POJAZDU | | Dane: [D] III-2025 | |
|---|---|---|---|
| Model pojazdu: | Ducato MAXI 2.3 M-jet MR`16 E6d 3.5t | Nr Info-Ekspert: | 045-05829 |

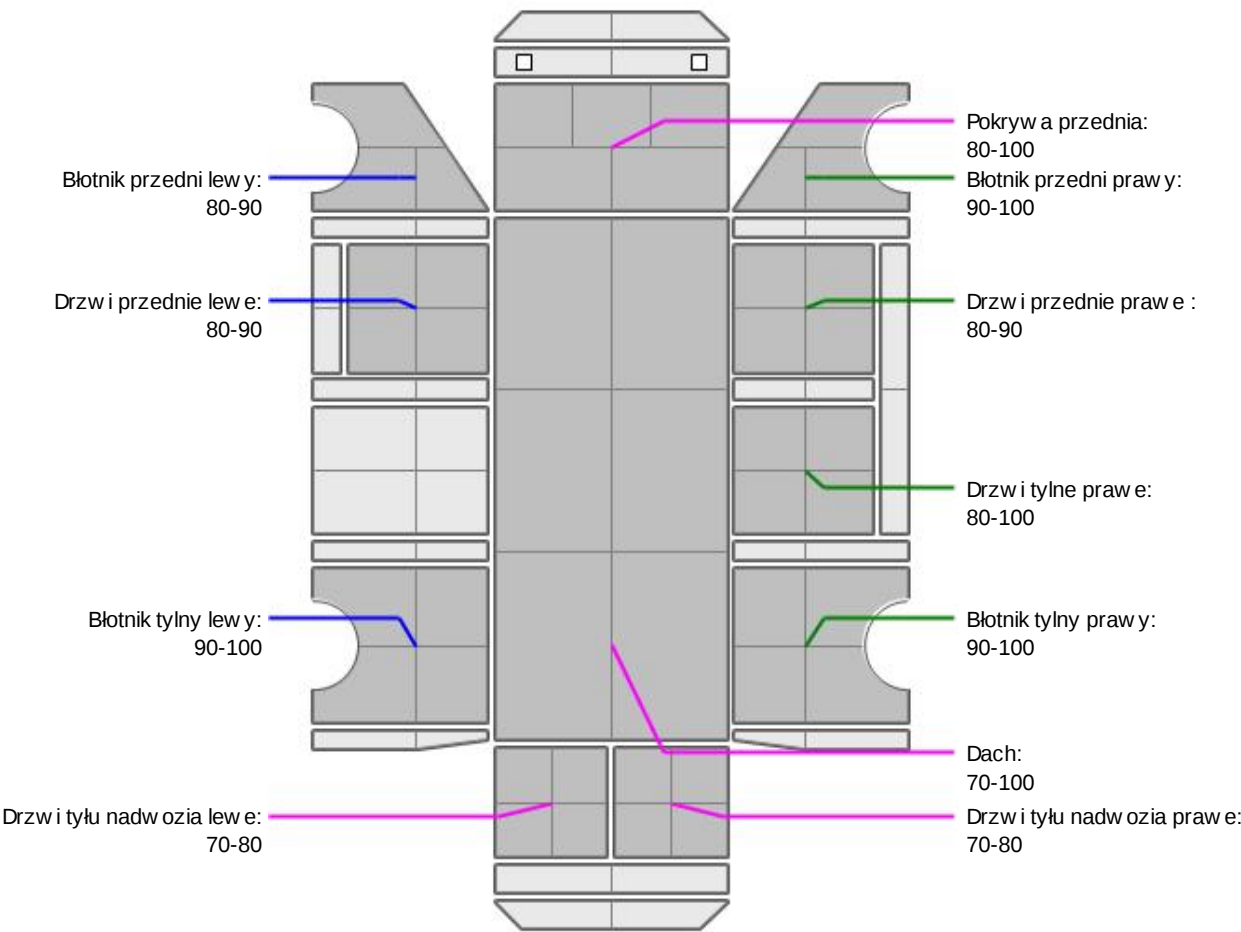
**NADWOZIE – Opis powłoki lakierowej**

| L.p. | Nazwa elementu | L / P | Grubość powłoki [μm] | Opis |
| 1 | Pokrywa przednia | | 80-100 | |
| 2 | Dach | | 70-100 | |
| 3 | Błotnik przedni | L | 80-90 | |
| 4 | Drzwi przednie | L | 80-90 | |
| 5 | Błotnik tylny | L | 90-100 | |
| 6 | Drzwi tyłu nadwozia | | 70-80 | |
| 7 | Błotnik przedni | P | 90-100 | |
| 8 | Drzwi przednie | P | 80-90 | |
| 9 | Drzwi tylne | P | 80-100 | |
| 10 | Błotnik tylny | P | 90-100 | |
| 11 | Drzwi tyłu nadwozia | | 70-80 | |

Podane przedziały grubości powłoki lakierowej, dotyczą punktów pomiarowych. Nie mogą być traktowane jako gwarancja, że grubość powłoki lakierowej w innych punktach nie wykracza poza te przedziały. Pomiar powłoki lakierowej został wykonany urządzeniem będącym w posiadaniu rzeczoznawcy. Pomiar wykonany innym przyrządem może się różnić.
