## Poglądowy Raport Stanu Technicznego

Zadanie: Ocena stanu technicznego i określenie wartości rynkowej pojazdu

| DANE IDENTYFIKACYJNE POJAZDU | | Dane: [T] II-2025 | |
|---|---|---|---|
| Marka: | <b>AUDI</b> | Nr rejestracyjny: | <b>PZ902SU</b> |
| Model pojazdu: | <b>Q8 55 TFSI MR`19 E6d 4M</b> | Nr Info-Ekspert: | <b>002-03531</b> |

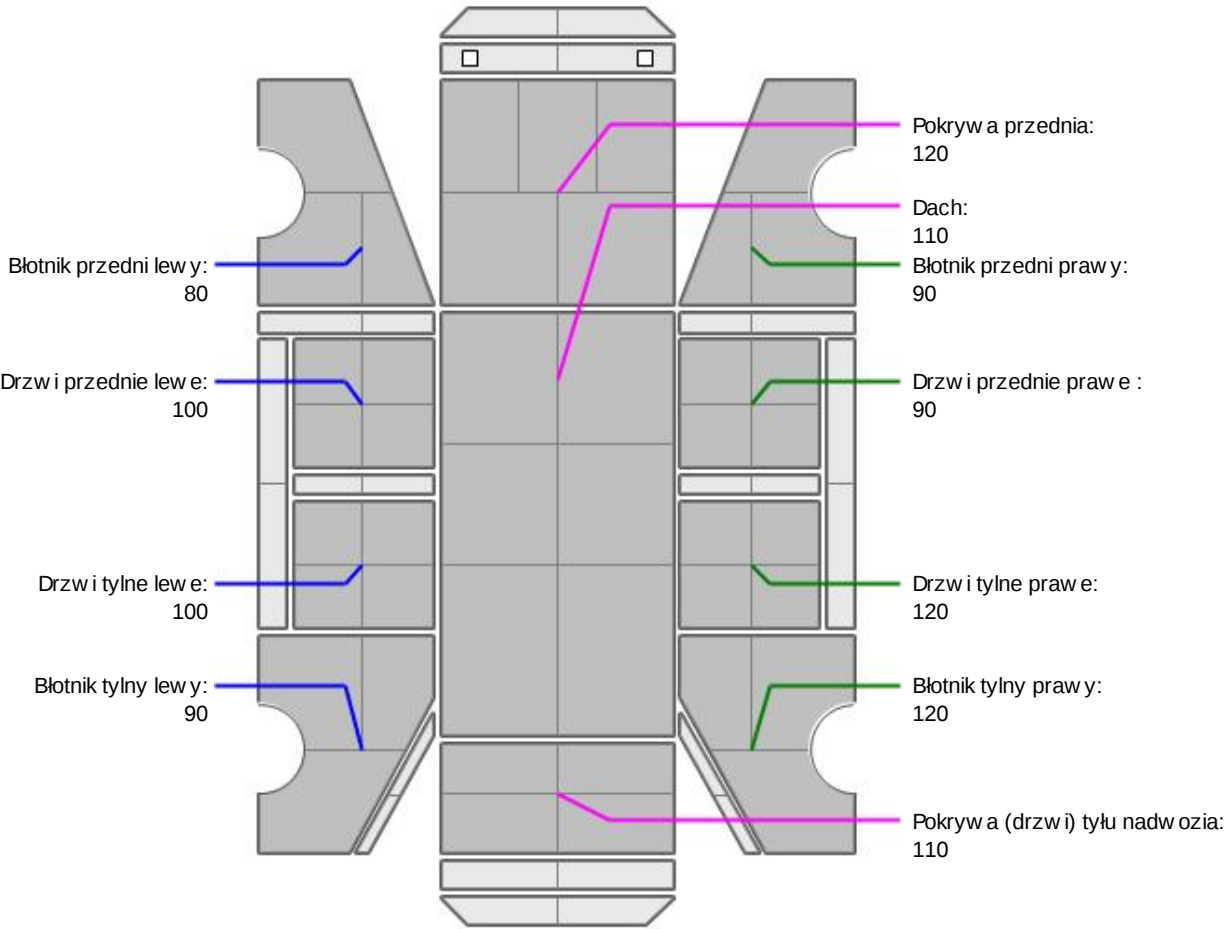
NADWOZIE – Opis powłoki lakierowej

| L.p. | Nazwa elementu | L / P | Grubość powłoki [µm] | Opis |
| 1 | Pokrywa przednia | | 120 | |
| 2 | Dach | | 110 | |
| 3 | Błotnik przedni | L | 80 | |
| 4 | Drzwi przednie | L | 100 | |
| 5 | Drzwi tylne | L | 100 | |

| 6 | Błotnik tylny | L | 90 | |
| 7 | Błotnik przedni | P | 90 | |
| 8 | Drzwi przednie | P | 90 | |
| 9 | Drzwi tylne | P | 120 | |
| 10 | Błotnik tylny | P | 120 | |
| 11 | Pokrywa (drzwi) tyłu nadwozia | | 110 | |

Podane przedziały grubości powłoki lakierowej, dotyczą punktów pomiarowych. Nie mogą być traktowane jako gwarancja, że grubość powłoki lakierowej w innych punktach nie wykracza poza te przedziały. Pomiar powłoki lakierowej został wykonany urządzeniem będącym w posiadaniu rzeczoznawcy. Pomiar wykonany innym przyrządem może się różnić.
