## Pogladowy raport stanu technicznego

Zadanie: Ocena stanu technicznego i okre lenie warto ci rynkowej pojazdu

Rodzaj pojazdu: <b>Samochód osobowy</b>	VIN: <b>WVWZZZAWZKU041743</b>
Marka: <b>VOLKSWAGEN</b>	Nr rejestracyjny: <b>WND77406</b>
Model pojazdu: <b>Polo VI 1.6 TDI MR`18 E6</b>	Nr Info-Ekspert: <b>040-08991</b>
Wersja: <b>Trendline SCR</b>	Rok produkcji: <b>2019</b>

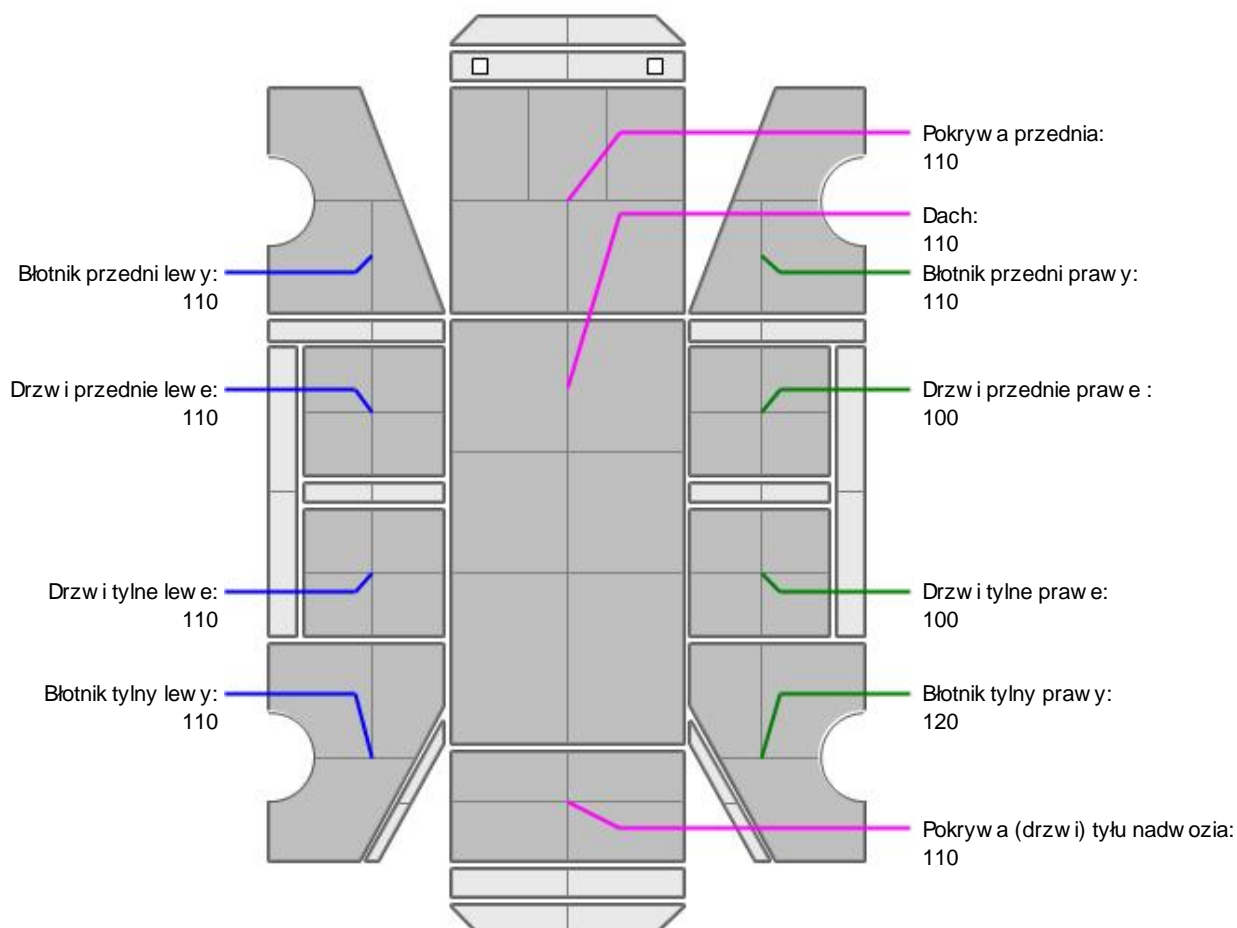
L.p.	Nazwa elementu	L / P	Grubo powłoki [μm]	Opis
1	Pokrywa przednia		110	
2	Dach		110	
3	Błotnik przedni	L	110	
4	Drzwi przednie	L	110	
5	Drzwi tylne	L	110

6	Błotnik tylny	L	110	
7	Błotnik przedni	P	110	
8	Drzwi przednie	P	100	
9	Drzwi tylne	P	100	
10	Błotnik tylny	P	120	
11	Pokrywa (drzwi) tyłu nadwozia		110
