Nr zlecenia: 07/23/02/2025/CarArena STANDARD

P o g l d o w y R a p o r t S t a n u T e c h n i c z n e g o

Zadanie: Ocena stanu technicznego i okre lenie warto ci rynkowej pojazdu

DANE IDENTYFIKACYJNE POJAZDU		Dane: [O] II-2025	
Rodzaj pojazdu:	Samochód osobowy	VIN:	W V W Z Z Z A W Z J Y 2 0 4 3 9 6
Marka:	VOLKSWAGEN	Nr rejestracyjny:	WND71037
Model pojazdu:	Polo VI 1.6 TDI MR`18 E6	Nr Info-Ekspert:	040-08991
Wersja:	Trendline SCR	Rok produkcji:	2018

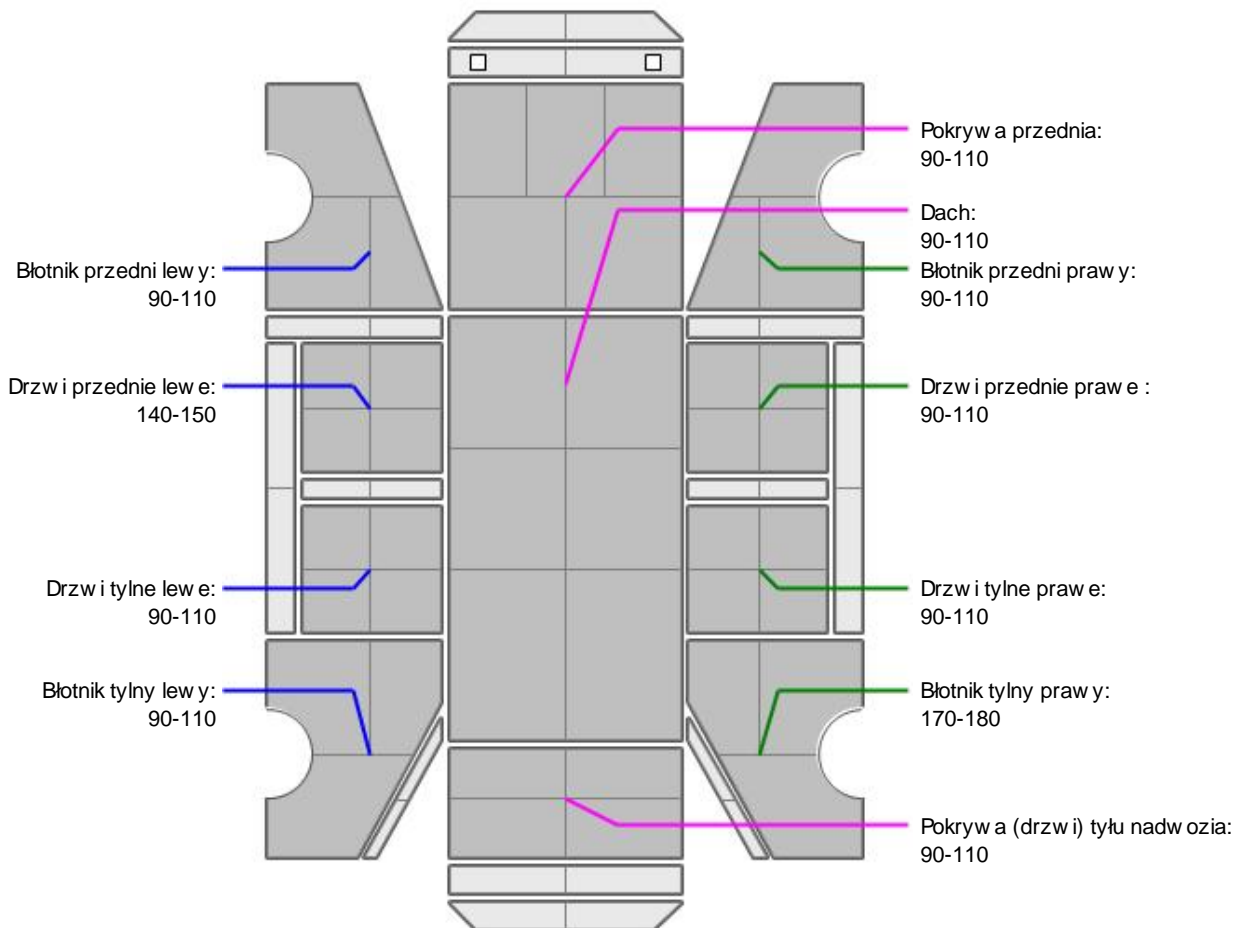
L.p.	Nazwa elementu	L / P	Grubość powłoki [µm]	Opis
1	Pokrywa przednia		90-110	
2	Dach		90-110	
3	Błotnik przedni	L	90-110	
4	Drzwi przednie	L	140-150	
5	Drzwi tylne	L	90-110	
6	Błotnik tylny	L	90-110	
7	Błotnik przedni	P	90-110	
8	Drzwi przednie	P	90-110	
9	Drzwi tylne	P	90-110	
10	Błotnik tylny	P	170-180	
11	Pokrywa (drzwi) tyłu nadwozia		90-110

Podane przedziały grubości powłoki lakierowej, dotyczą punktów pomiarowych. Nie mogą być traktowane jako gwarancja, że grubość powłoki lakierowej w innych punktach nie wykracza poza te przedziały. Pomiar powłoki lakierowej został wykonany urządzeniem bezdźwiękowym w posiadaniu rzeczoznawcy. Pomiar wykonany innym przyrządem może się różnić.
