## P o g l ą d o w y   r a p o r t   s t a n u   t e c h n i c z n e g o

Zadanie: Ocena stanu technicznego i określenie wartości rynkowej pojazdu

| DANE IDENTYFIKACYJNE POJAZDU | | Dane: [O] III-2025 | |
|---|---|---|---|
| Marka: | BMW | Nr rejestracyjny: | PZ462XR |
| Model pojazdu: | 320 Touring Diesel Mild Hybrid MR`19 E6d G21 | Nr Info-Ekspert: | 003-06031 |

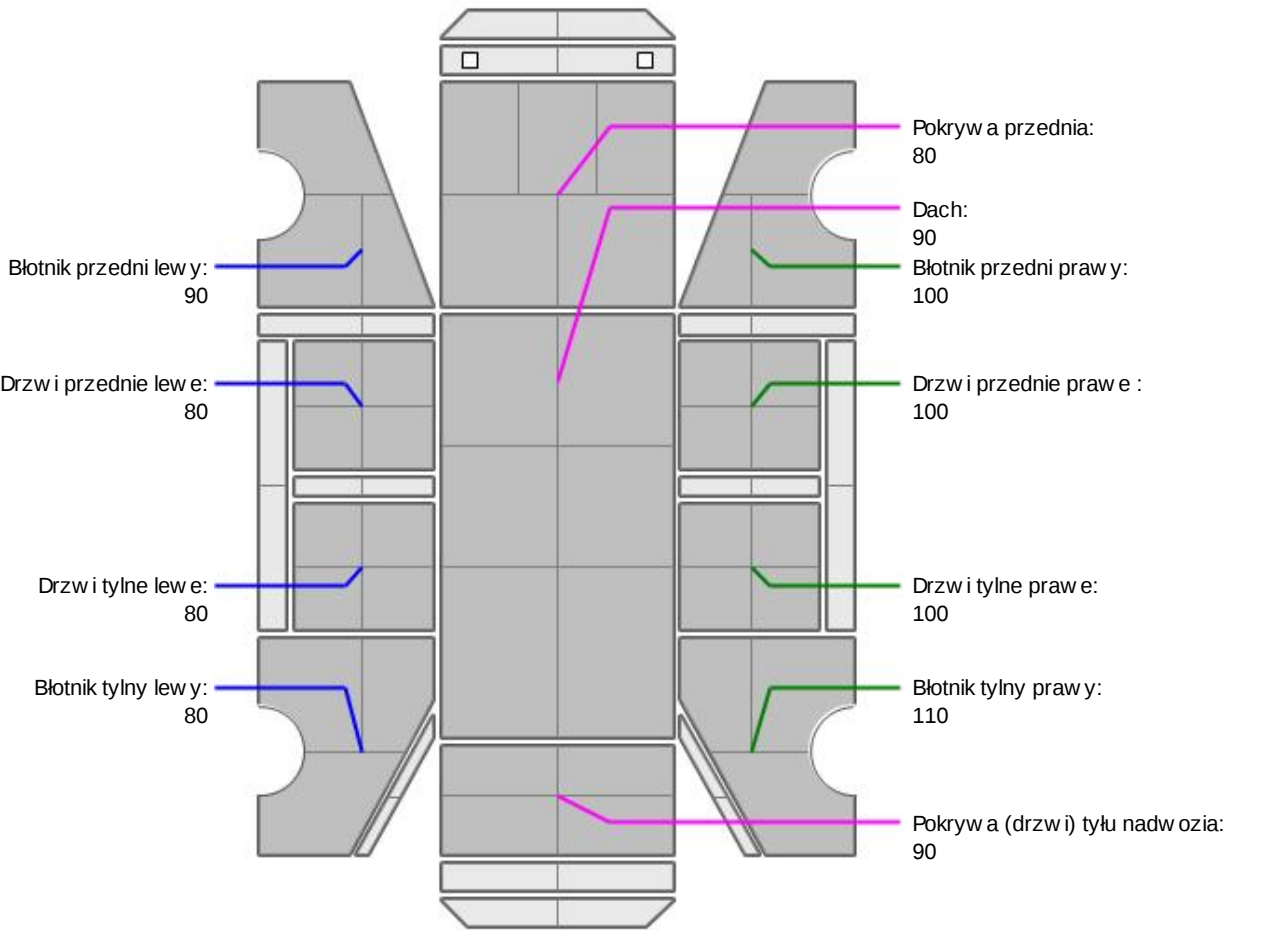
| L.p. | Nazwa elementu | L / P | Grubość powłoki [µm] | Opis |
| 1 | Pokrywa przednia | | 80 | |
| 2 | Dach | | 90 | |
| 3 | Błotnik przedni | L | 90 | |
| 4 | Drzwi przednie | L | 80 | |
| 5 | Drzwi tylne | L | 80 | |

| 6 | Błotnik tylny | L | 80 | |
| 7 | Błotnik przedni | P | 100 | |
| 8 | Drzwi przednie | P | 100 | |
| 9 | Drzwi tylne | P | 100 | |
| 10 | Błotnik tylny | P | 110 | |
| 11 | Pokrywa (drzwi) tyłu nadwozia | | 90 | |

Podane przedziały grubości powłoki lakierowej, dotyczą punktów pomiarowych. Nie mogą być traktowane jako gwarancja, że grubość powłoki lakierowej w innych punktach nie wykracza poza te przedziały. Pomiar powłoki lakierowej został wykonany urządzeniem będącym w posiadaniu rzeczoznawcy. Pomiar wykonany innym przyrządem może się różnić.
