Nr zlecenia: 16/05/03/2025/CarArena STANDARD

## Poglądowy Raport Stanu Technicznego

Zadanie: Ocena stanu technicznego i określenie wartości rynkowej pojazdu

| DANE IDENTYFIKACYJNE POJAZDU | | Dane: [O] II-2025 | |
|---|---|---|---|
| Model pojazdu: | <b>Ceed 1.0 MR`18 E6</b> | Nr Info-Ekspert: | <b>052-01215</b> |

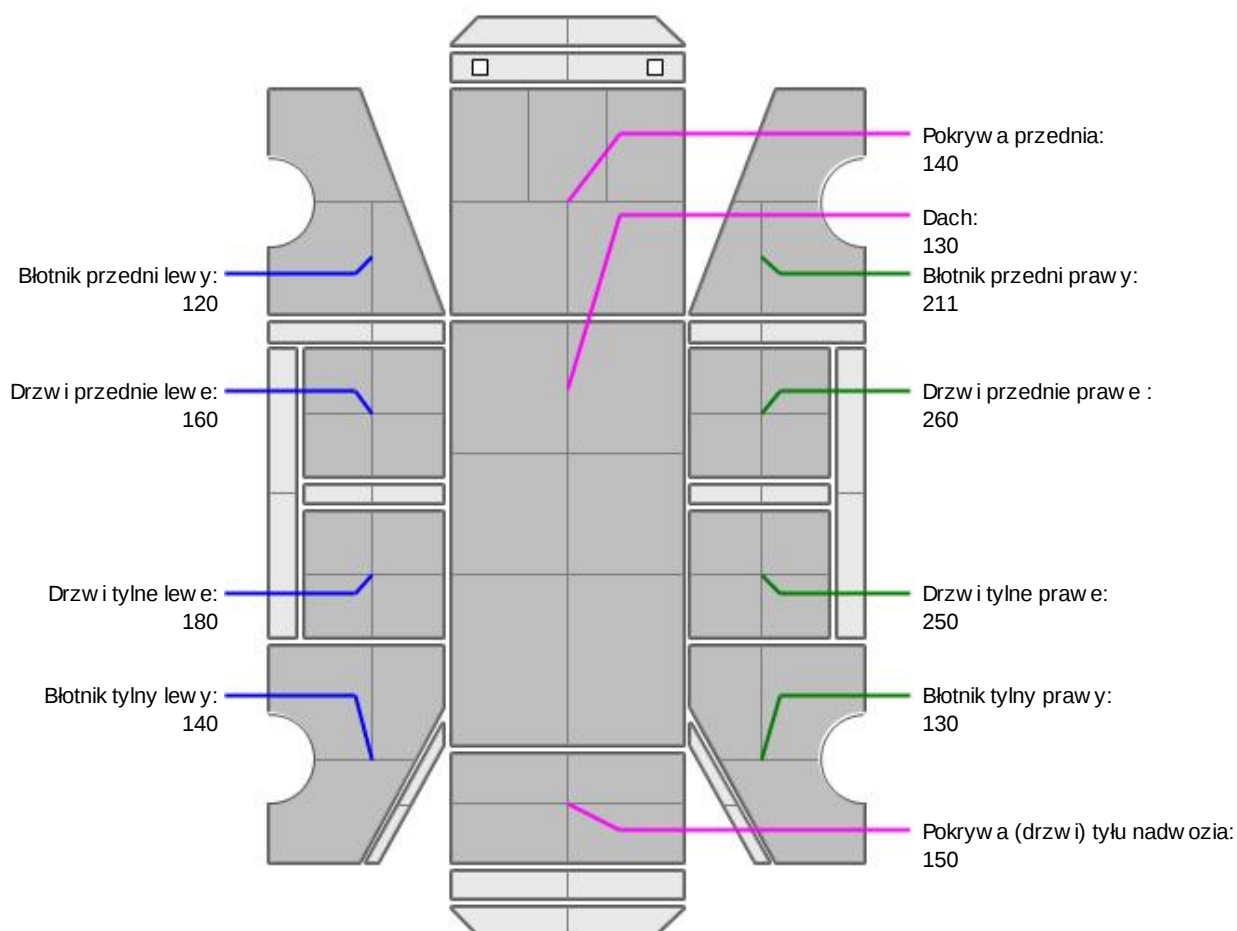
| L.p. | Nazwa elementu | L / P | Grubość powłoki [ $\mu\text{m}$ ] | Opis |
| 1 | Pokrywa przednia | | 140 | |
| 2 | Dach | | 130 | |
| 3 | Błotnik przedni | L | 120 | |
| 4 | Drzwi przednie | L | 160 | |
| 5 | Drzwi tylne | L | 180 | |
| 6 | Błotnik tylny | L | 140 | |
| 7 | Błotnik przedni | P | 211 | |
| 8 | Drzwi przednie | P | 260 | |
| 9 | Drzwi tylne | P | 250 | |
| 10 | Błotnik tylny | P | 130 | |
| 11 | Pokrywa (drzwi) tyłu nadwozia | | 150 | |

Podane przedziały grubości powłoki lakierowej, dotyczą punktów pomiarowych. Nie mogą być traktowane jako gwarancja, że grubość powłoki lakierowej w innych punktach nie wykracza poza te przedziały. Pomiar powłoki lakierowej został wykonany urządzeniem będącym w posiadaniu rzeczoznawcy. Pomiar wykonany innym przyrządem może się różnić.
