## P o g l d o w y r a p o r t s t a n u t e c h n i c z n e g o

Zadanie: Ocena stanu technicznego i okre lenie warto ci rynkowej pojazdu

Rodzaj pojazdu:	<b>Samochód osobowy*</b>	VIN:	<b>WF0FXXTTGFHB66449</b>
Marka:	<b>FORD</b>	Nr rejestracyjny:	<b>EBE14145</b>
Model pojazdu:	<b>FT 310 2.0 TDCi MR`16 E6 3.1t</b>	Nr Info-Ekspert:	<b>011-09558</b>
Wersja:	<b>L3 Trend</b>	Rok produkcji:	<b>2017</b>

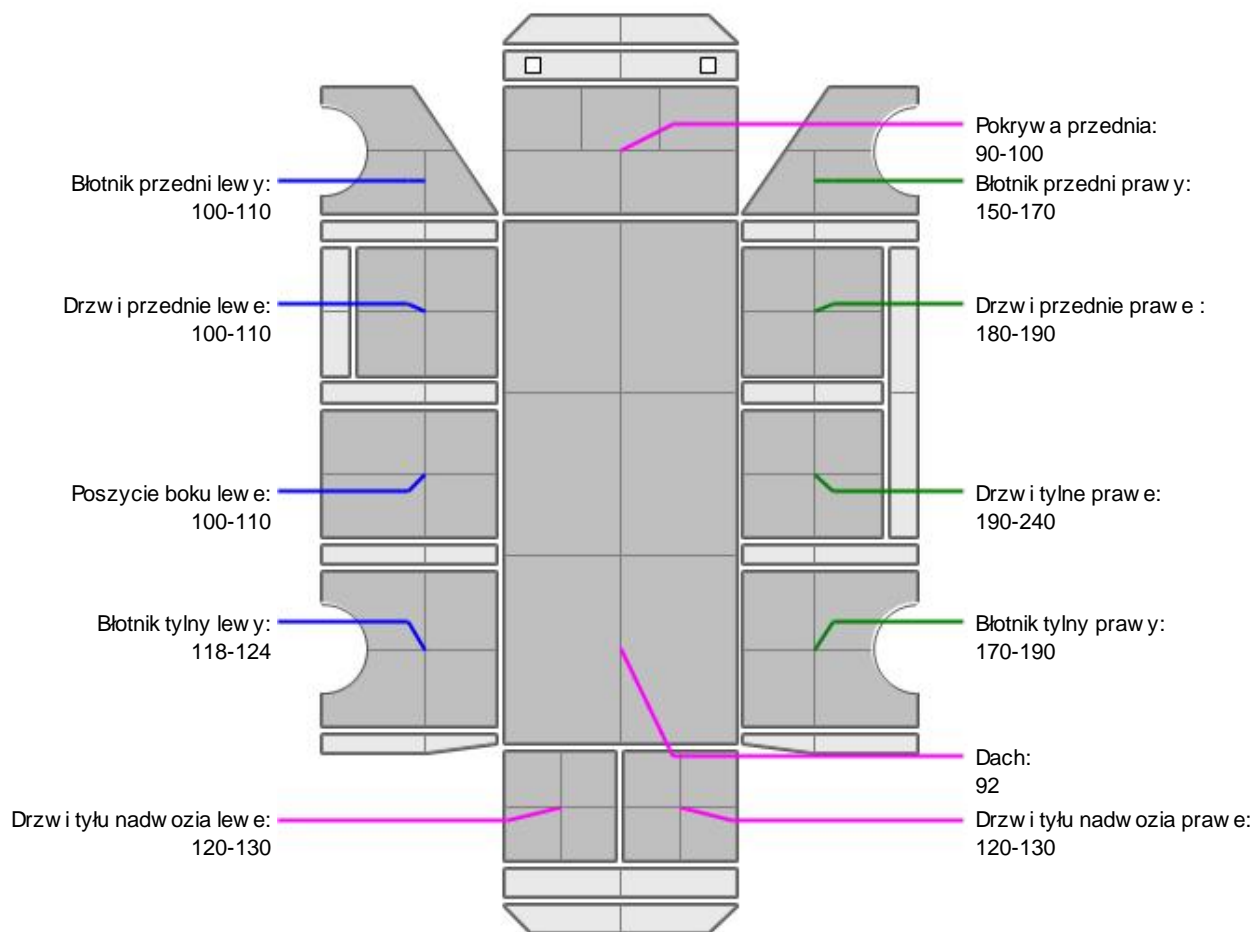
L.p.	Nazwa elementu	L / P	Grubość powłoki [μm]	Opis
1	Pokrywa przednia		90-100	
2	Dach		92	
3	Błotnik przedni	L	100-110	
4	Drzwi przednie	L	100-110	
5	Drzwi tylne	L	103-120	
6	Błotnik tylny	L	118-124	
7	Błotnik przedni	P	150-170	
8	Drzwi przednie	P	180-190	
9	Drzwi tylne	P	190-240	
10	Błotnik tylny	P	170-190	
11	Pokrywa (drzwi) tyłu nadwozia		82-107	
12	Poszycie boku	L	100-110	
13	Drzwi tyłu nadwozia		120-130	
14	Drzwi tyłu nadwozia		120-130

Podane przedziały grubości powłoki lakierowej, dotyczą punktów pomiarowych. Nie mogą być traktowane jako gwarancja, że grubość powłoki lakierowej w innych punktach nie wykracza poza te przedziały. Pomiar powłoki lakierowej został wykonany urządzeniem budowlanym w posiadaniu rzeczoznawcy. Pomiar wykonany innym przyrządem może się różnić.
