Nr zlecenia: 52/07/03/2025/CarArena STANDARD

## Poglądowy raport stanu technicznego

Zadanie: Ocena stanu technicznego i określenie wartości rynkowej pojazdu

DANE IDENTYFIKACYJNE POJAZDU		Dane: [T] III-2025
Rodzaj pojazdu:	<b>Samochód terenowy</b>	VIN: <b>SALYA2BN3LA282209</b>
Marka:	<b>LAND ROVER</b>	Nr rejestracyjny: <b>SZY1629A</b>
Model pojazdu:	<b>Range Rover Velar 2.0 SD4 MR`18 E6</b>	Nr Info-Ekspert: <b>072-00644</b>
Wersja:	<b>R-Dynamic</b>	Rok produkcji: <b>2020</b>
Wskaźnik drogomierza	104822 km	
Data pierwszej rejestracji	2020/07/09, (w Polsce: 2025/01/10)	
Data wykonania badania technicznego	2026/01/09	
Rodzaj nadwozia	kombi (uniwersalne) 5 drzwiowe 5 osobowe	
Dop. masa całkowita	2510 kg	
Jednostka napędowa	z zapłonem samoczynnym	
Pojemność / Moc silnika	1999 ccm / 177kW (241KM)	
Doładowanie	Turbosp. z chłodn. powietrza	
Liczba cylindrów / Układ cylindrów / Liczba zaworów	4 / rzędowy / 16	
Rodzaj skrzyni biegów	automatyczna	
Rodzaj napędu	AWD (4x4)	
Kolor powłoki lakierowej, (rodzaj lakieru)	Czarny 2-warstwowy z efektem metalicznym

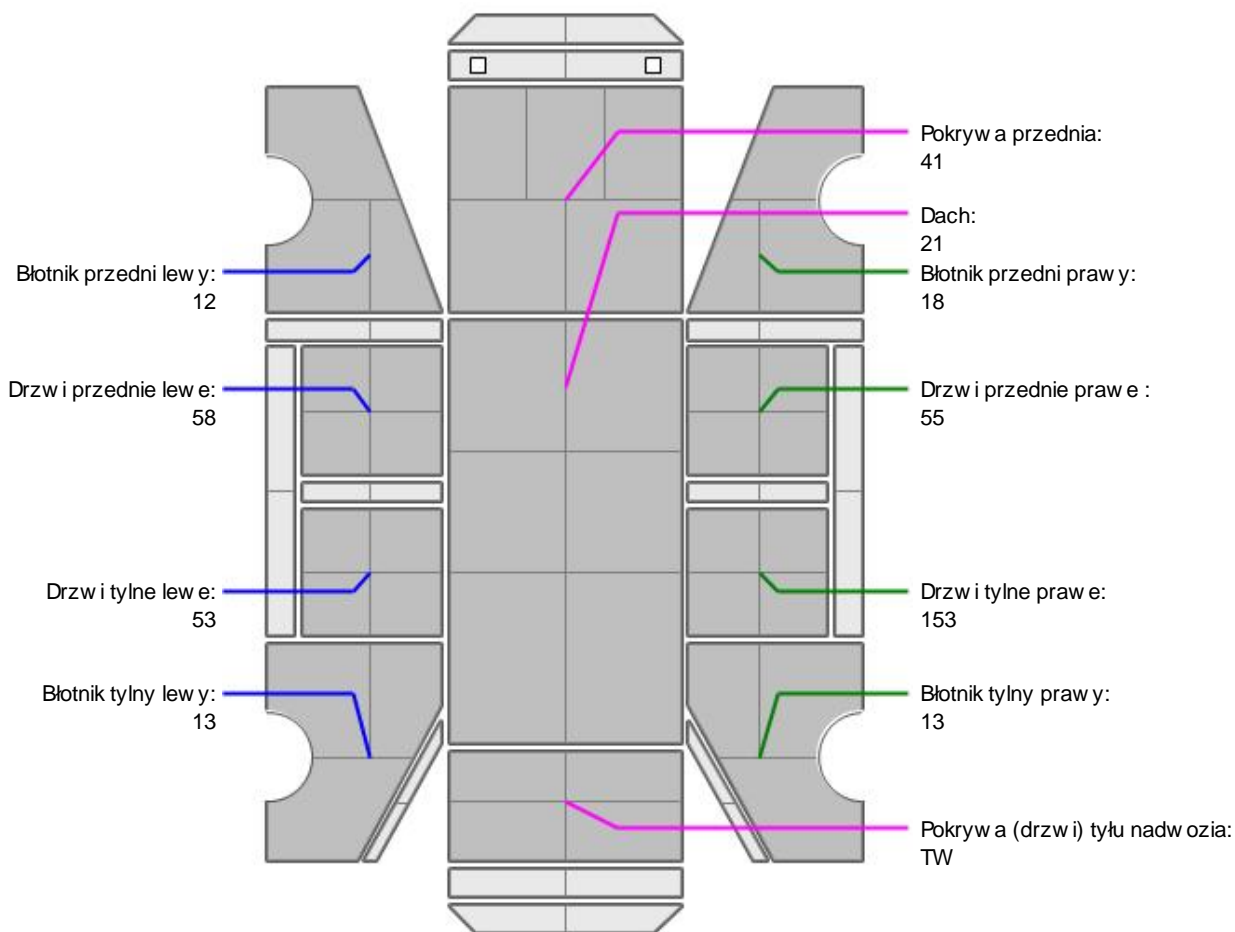
L.p.	Nazwa elementu	L / P	Grubość powłoki [µm]	Opis
1	Pokrywa przednia		41	
2	Dach		21	
3	Błotnik przedni	L	12	
4	Drzwi przednie	L	58	
5	Drzwi tylne	L	53	
6	Błotnik tylny	L	13	
7	Błotnik przedni	P	18	
8	Drzwi przednie	P	55	
9	Drzwi tylne	P	153	
10	Błotnik tylny	P	13	
11	Pokrywa (drzwi) tyłu nadwozia		TW

Podane przedziały grubości powłoki lakierowej, dotyczą punktów pomiarowych. Nie mogą być traktowane jako gwarancja, że grubość powłoki lakierowej w innych punktach nie wykracza poza te przedziały. Pomiar powłoki lakierowej został wykonany urządzeniem bezdźwiękowym w posiadaniu rzeczoznawcy. Pomiar wykonany innym przyrządem może się różnić.
