Nr zlecenia: 49/07/03/2025/CarArena STANDARD

## Poglądowy raport stanu technicznego

Zadanie: Ocena stanu technicznego i określenie wartości rynkowej pojazdu

| DANE IDENTYFIKACYJNE POJAZDU | | Dane: [D] III-2025 | |
|---|---|---|---|
| Marka: | FORD | Nr rejestracyjny: | W1896EX |

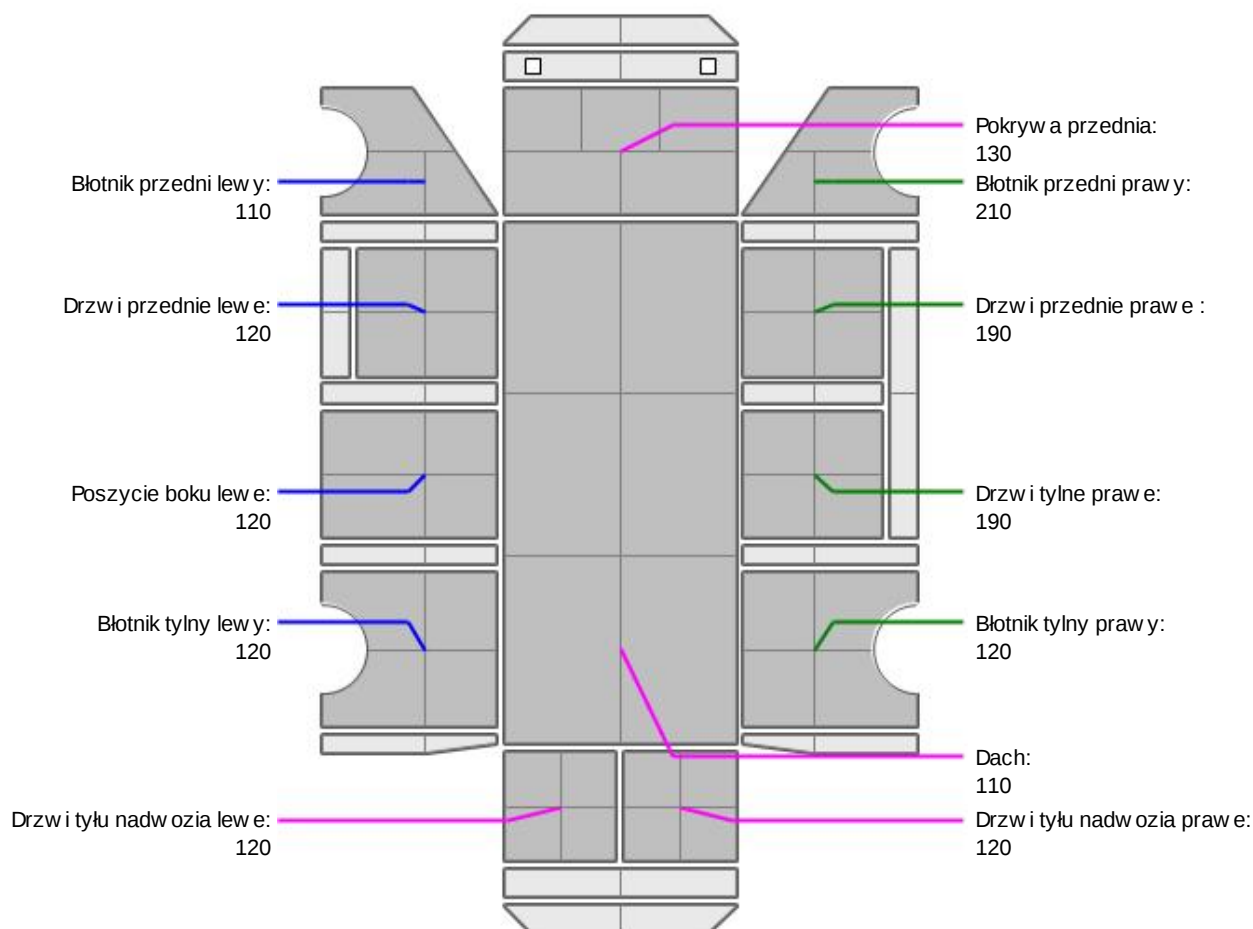
| L.p. | Nazwa elementu | L / P | Grubość powłoki [µm] | Opis |
| 1 | Pokrywa przednia | | 130 | |

| 2 | Dach | | 110 | |
| 3 | Błotnik przedni | L | 110 | |
| 4 | Drzwi przednie | L | 120 | |
| 5 | Poszycie boku | L | 120 | |
| 6 | Błotnik tylny | L | 120 | |
| 7 | Drzwi tyłu nadwozia | | 120 | |
| 8 | Błotnik przedni | P | 210 | |
| 9 | Drzwi przednie | P | 190 | |
| 10 | Drzwi tylne | P | 190 | |
| 11 | Błotnik tylny | P | 120 | |
| 12 | Drzwi tyłu nadwozia | | 120 | |

Podane przedziały grubości powłoki lakierowej, dotyczą punktów pomiarowych. Nie mogą być traktowane jako gwarancja, że grubość powłoki lakierowej w innych punktach nie wykracza poza te przedziały. Pomiar powłoki lakierowej został wykonany urządzeniem będącym w posiadaniu rzeczoznawcy. Pomiar wykonany innym przyrządem może się różnić.
