## RAPORT TECHNICZNY

<b>Zamawiający raport:</b>	CAR ARENA Ul. Budowlanych 7, 62-081 Baranowo
<b>Numer zlecenia:</b>	88/26/02/2025/CarArena STANDARD
<b>Wykonawca raportu:</b>	Rafał Choromański
<b>Przedmiot raportu:</b>	Rozsiewacz Unia Brzeg RNW 3T
<b>Nr fabryczny:</b>	Brak danych
<b>Data sporządzenia raportu:</b>	12-03-2025r
<b>Wartość rynkowa:</b>	- PLN netto

Przedmiotem wyceny jest rozsiewacz Unia Brzeg RNW 3T. Jest to maszyna służąca do równomiernego rozsiewania m.in. wapna.

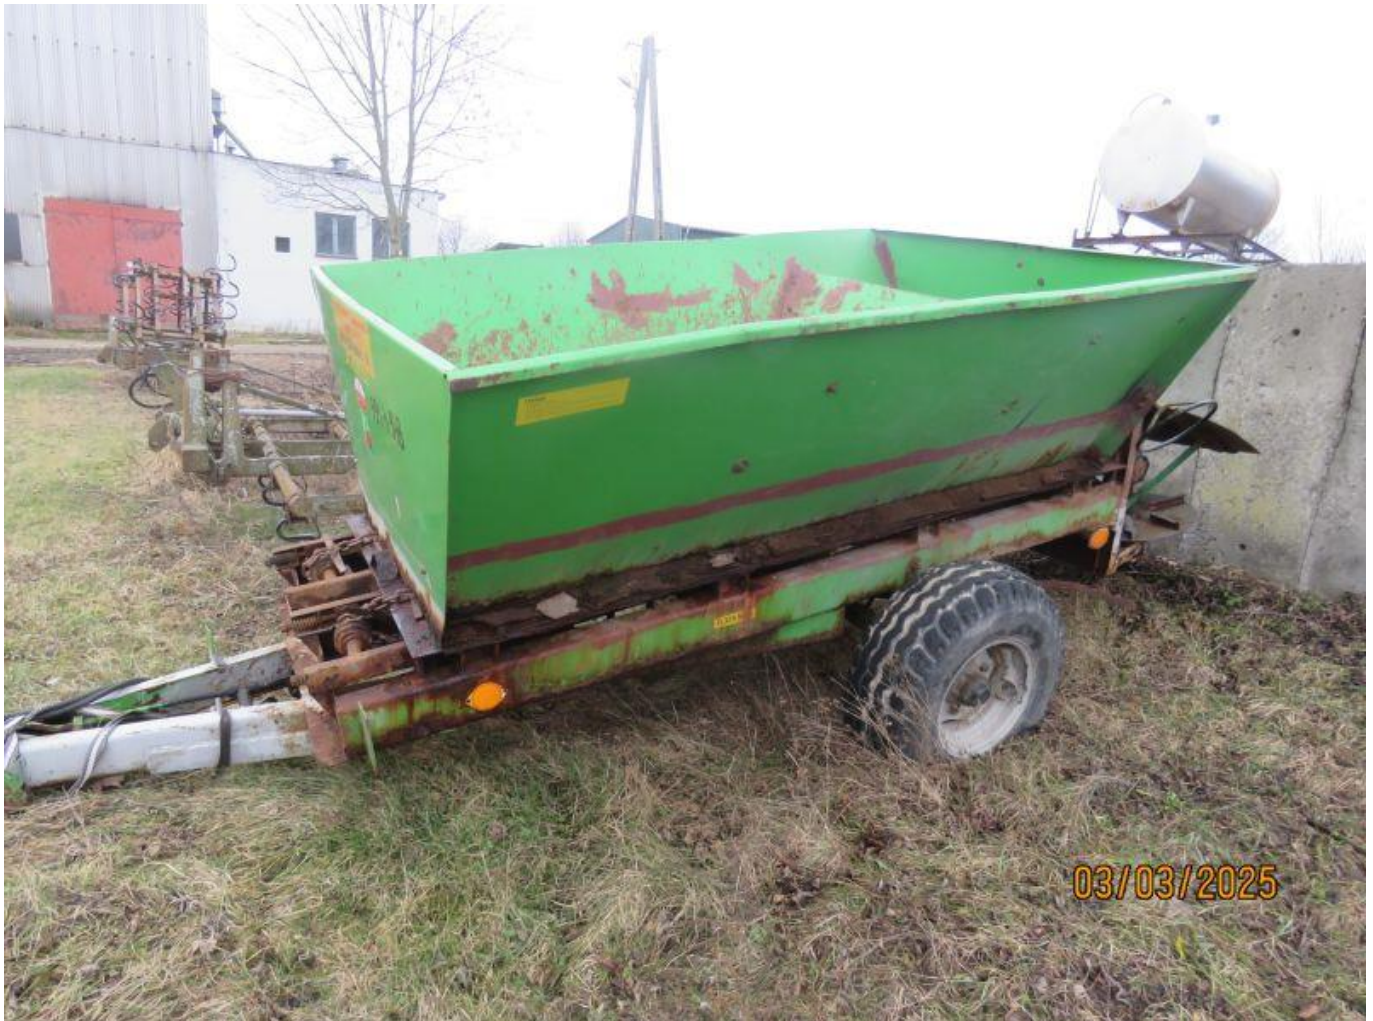
Wykonano oględziny maszyny z zewnątrz. Rozsiewacz nawozów zmagazynowany na placu i niezabezpieczony przed działaniem czynników atmosferycznych.

Wg informacji przekazanych przez osobę udostępniającą maszyna niesprawna i rozkompletowana. Widoczne liczne zarysowania i ogniska korozji na elementach zewnętrznych, skorodowane elementy przełożenia napędu oraz elementy układu jezdnego. Podłoga skrzyni ładunkowej skorodowana. Ogumienie uszkodzone – kwalifikuje się do wymiany. Mechanizm rozsiewu uszkodzony, skorodowany. Maszyna mocno wyeksploatowana. Podczas oględzin nie zlokalizowano tabliczki znamionowej maszyny – brak możliwości ustalenia roku produkcji rozsiewacza.

Stan wizualny oraz techniczny przedmiotowego urządzenia na dzień oględzin określa się jako zły. Z przyczyn degradacji technicznej i nieopłacalności naprawy maszyna kwalifikowana jako złom użytkowy.

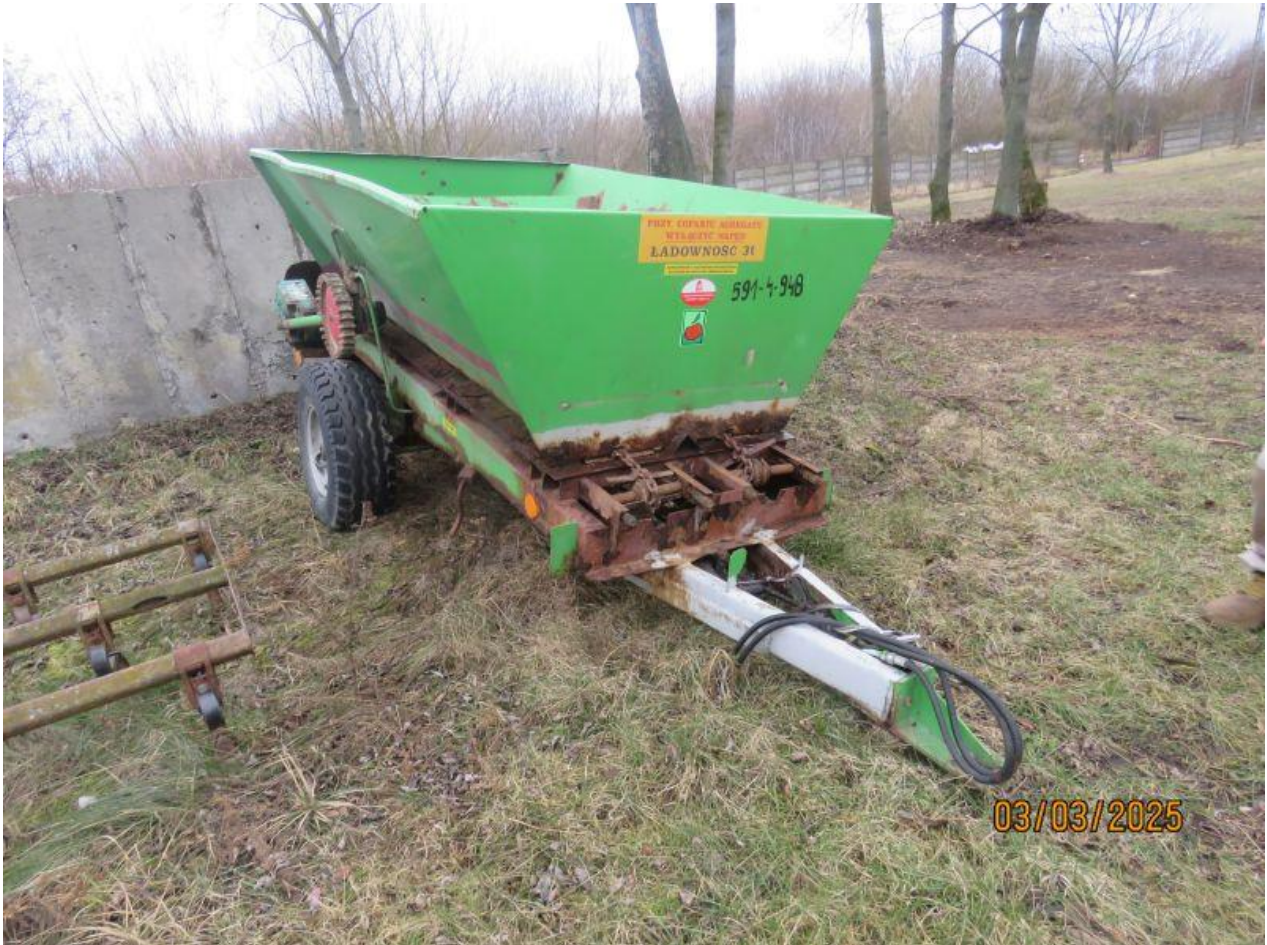
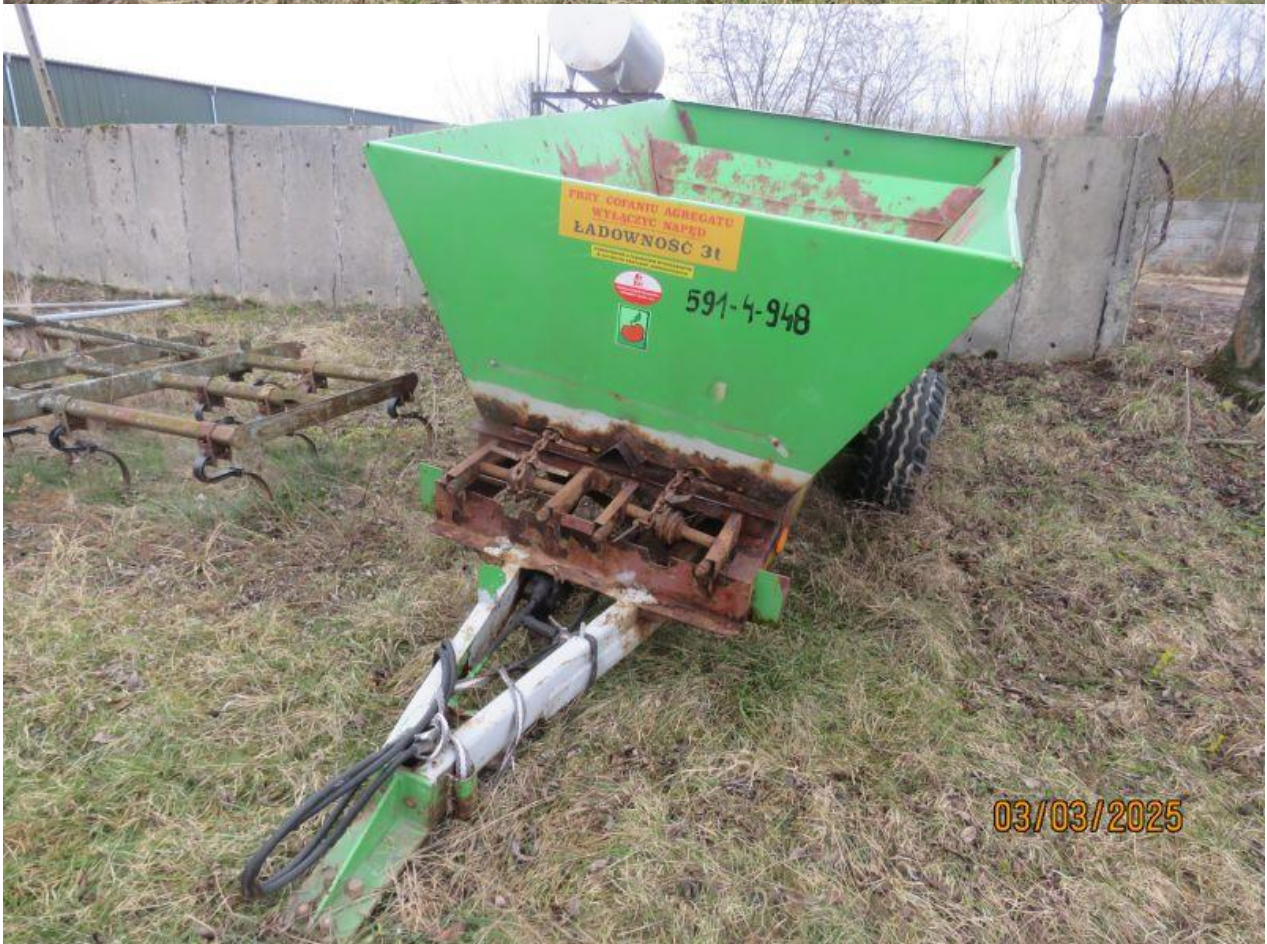
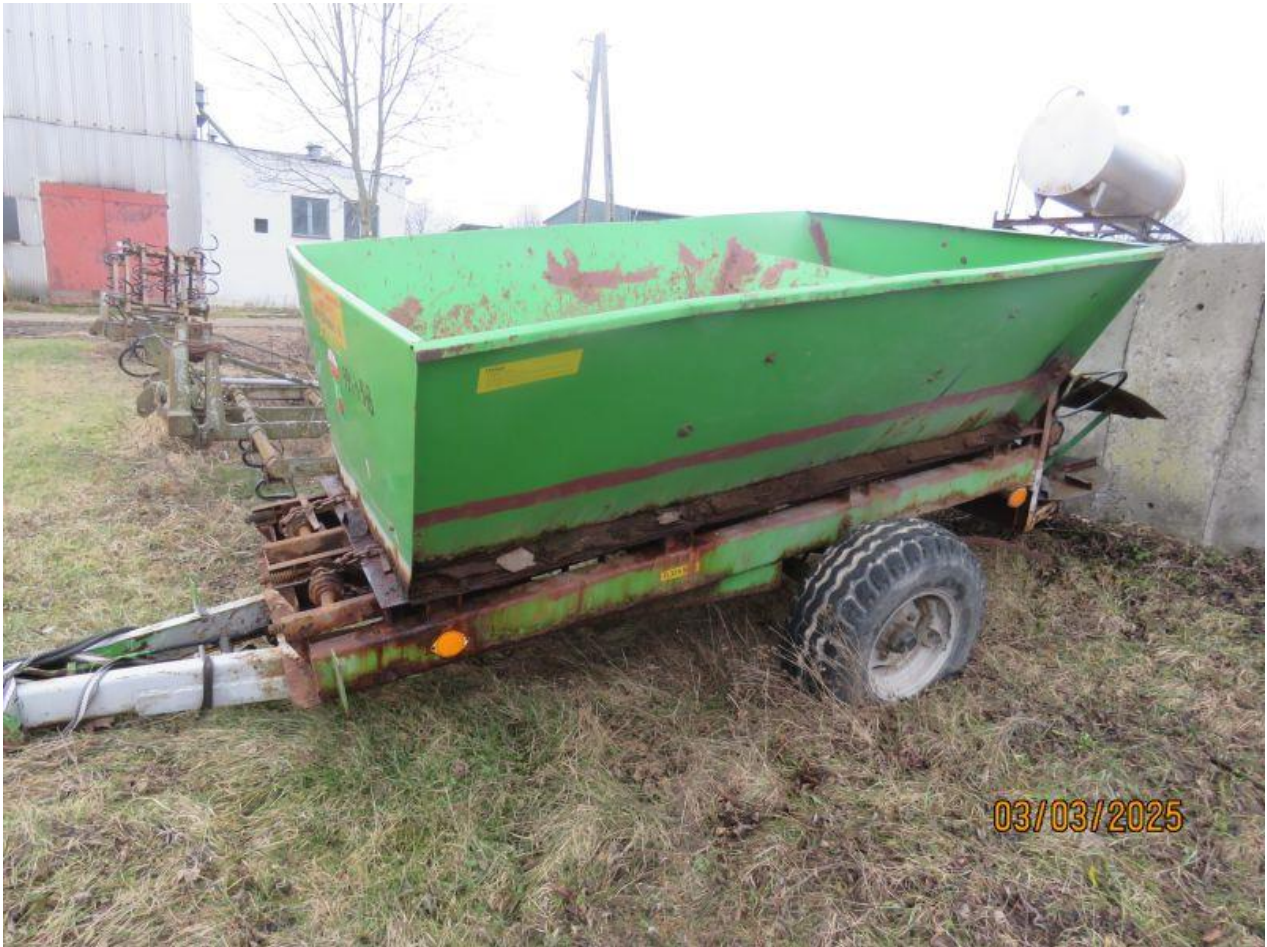
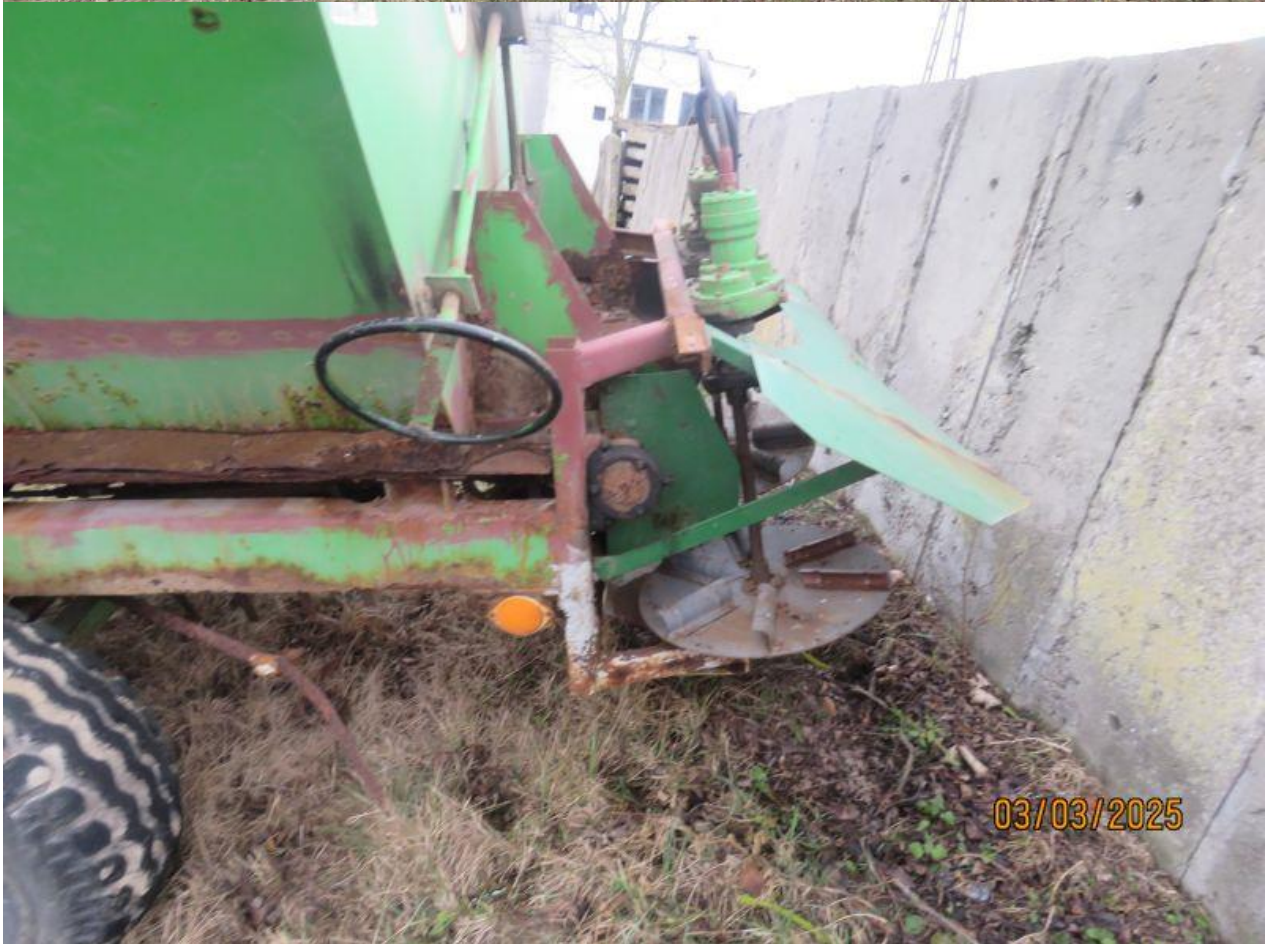
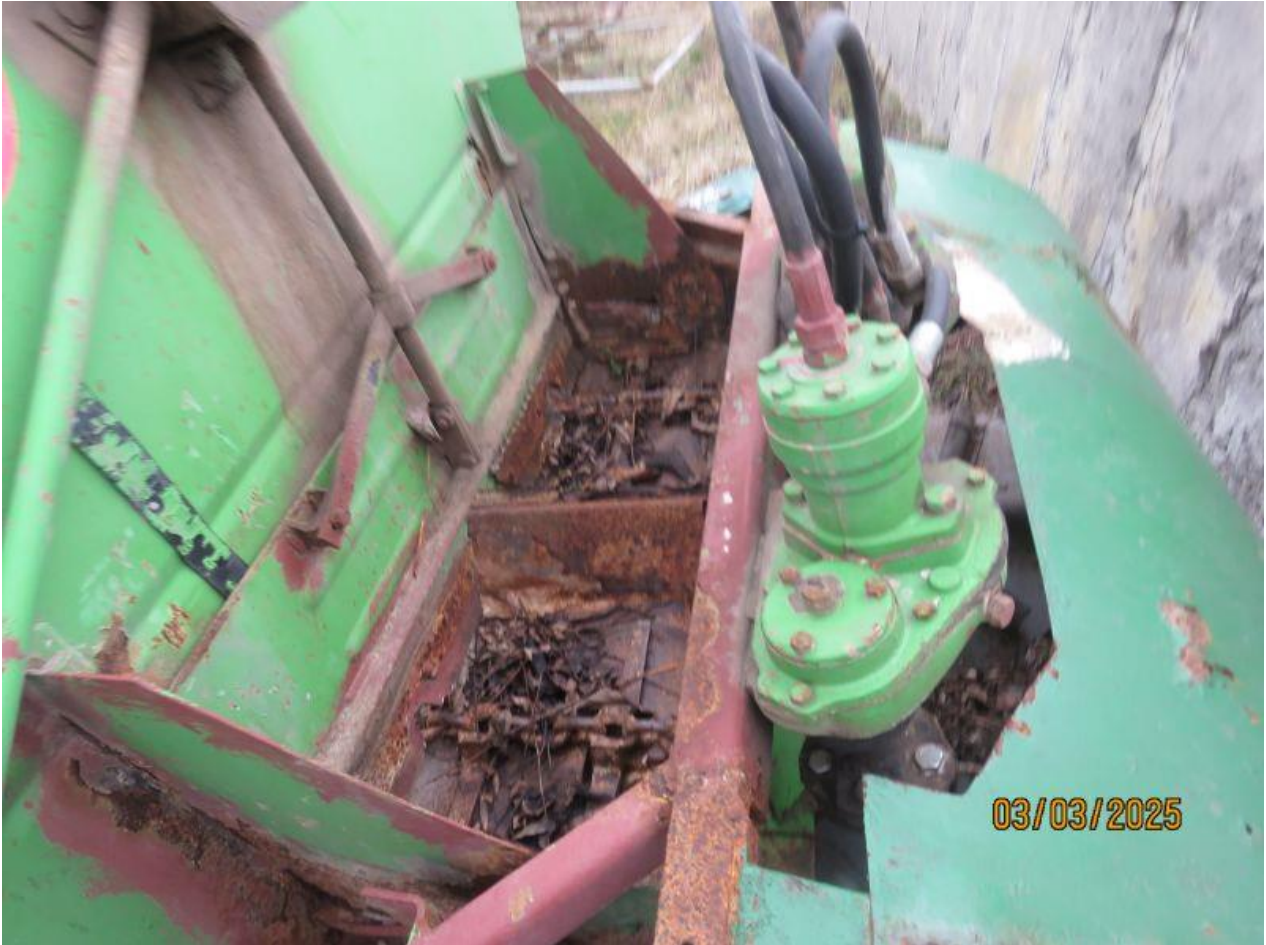
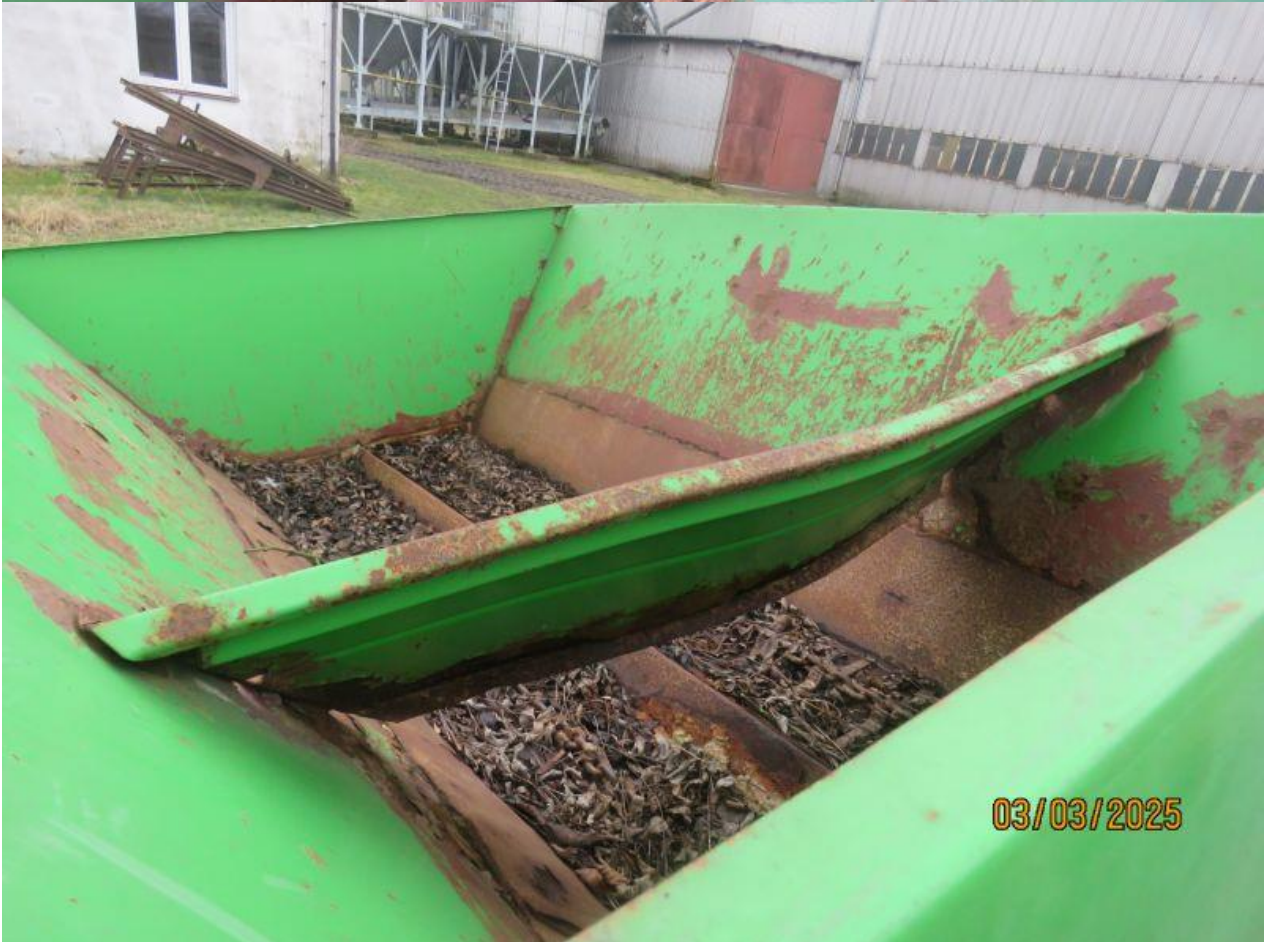
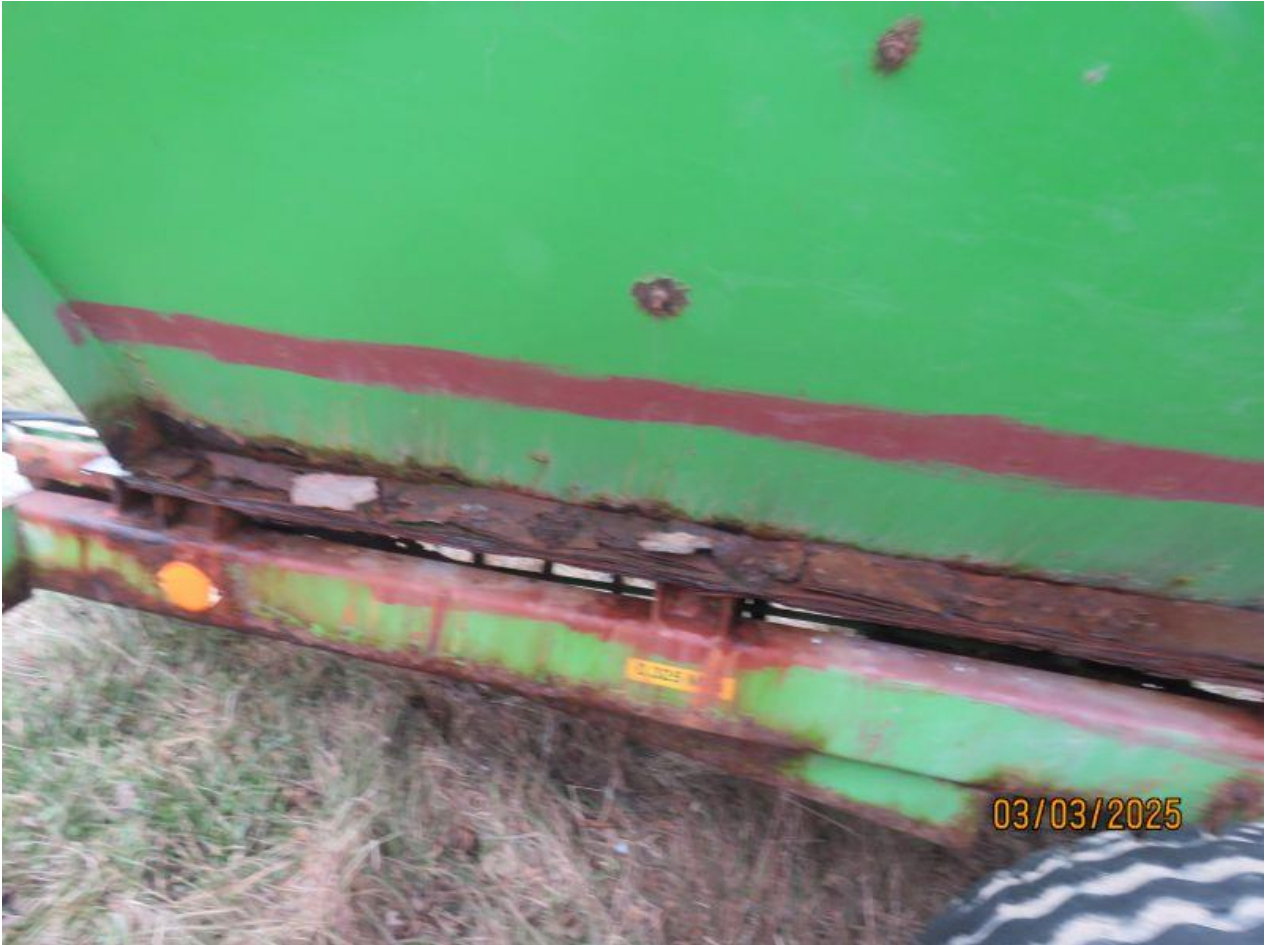
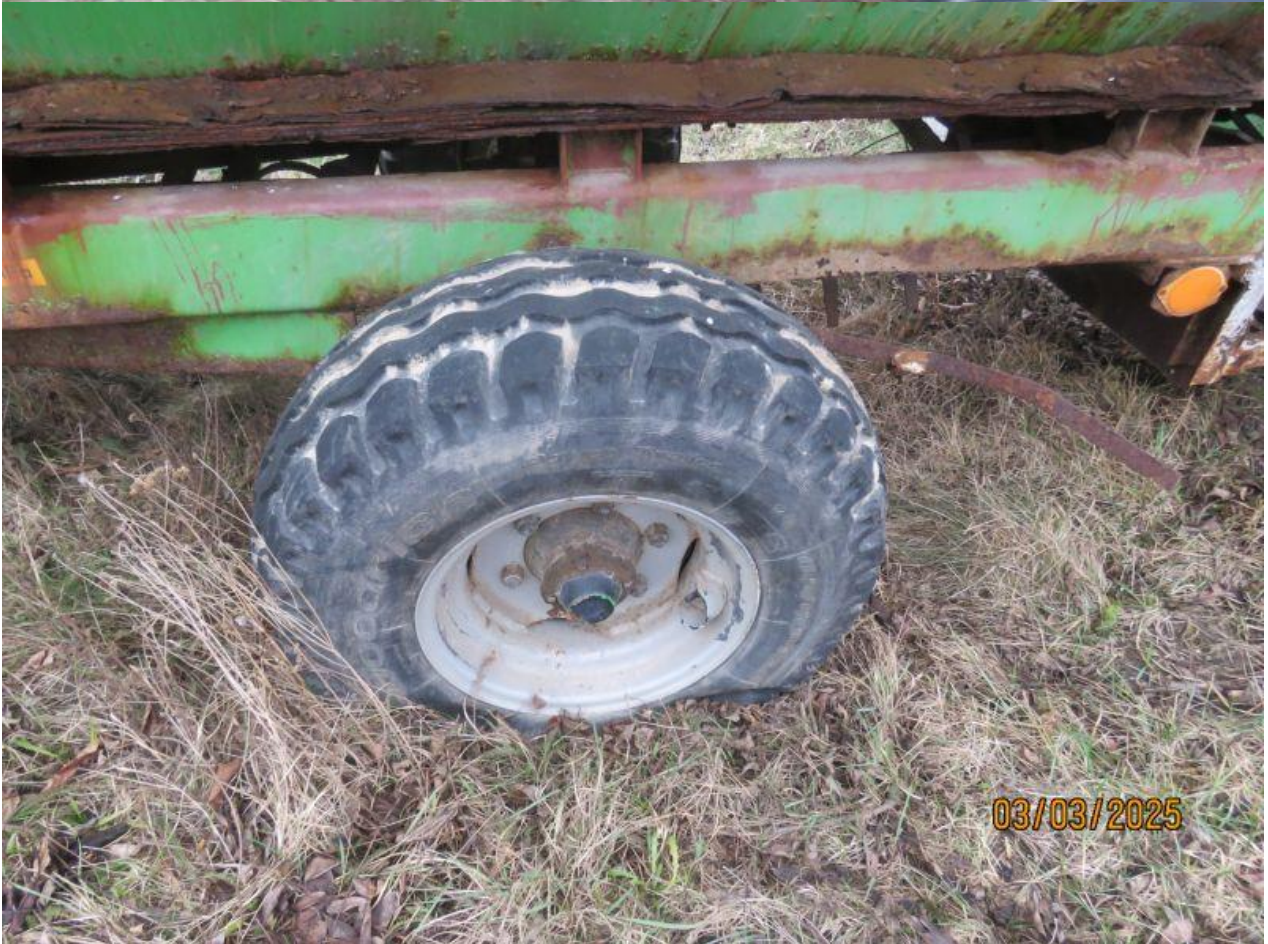
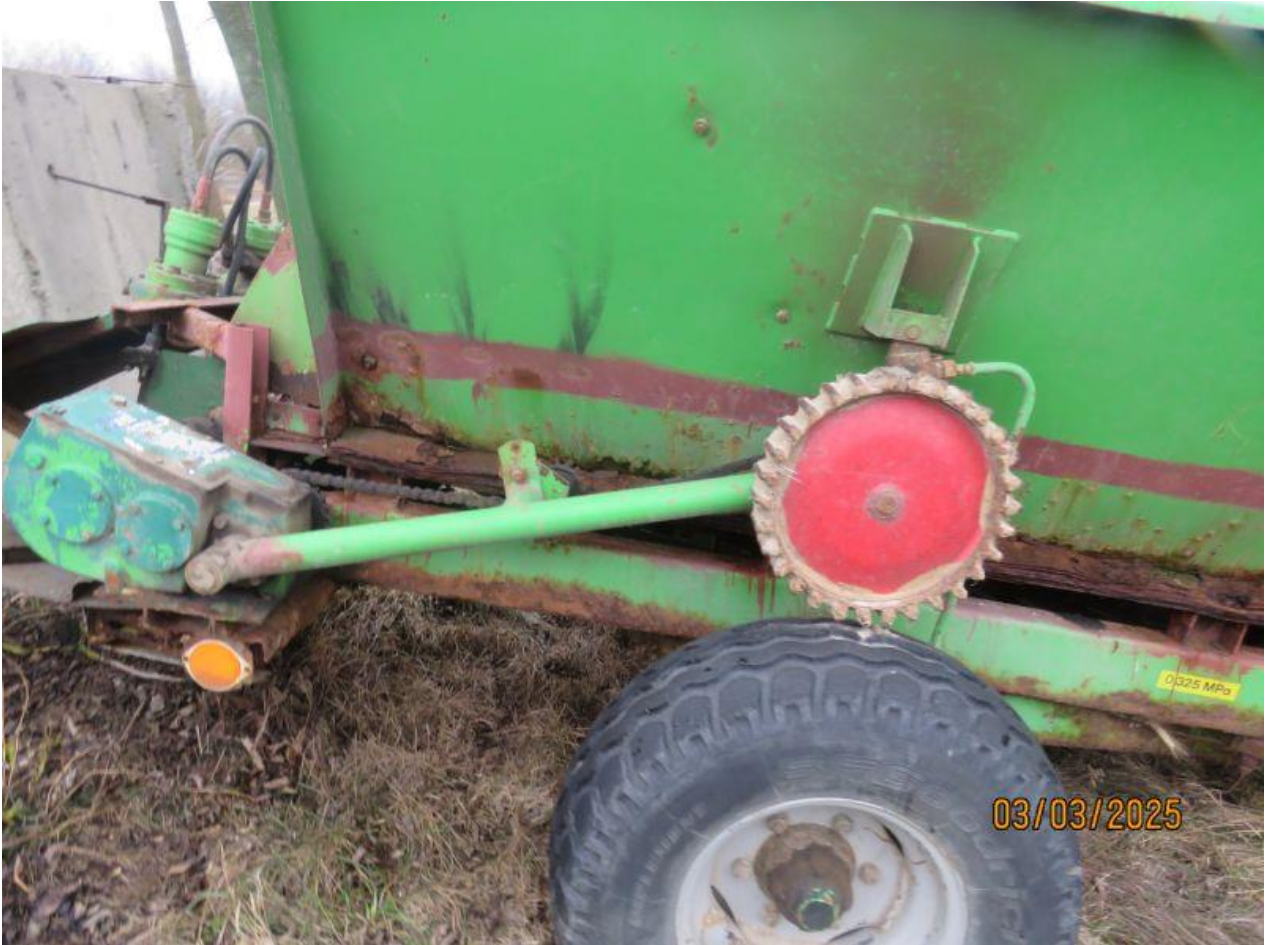
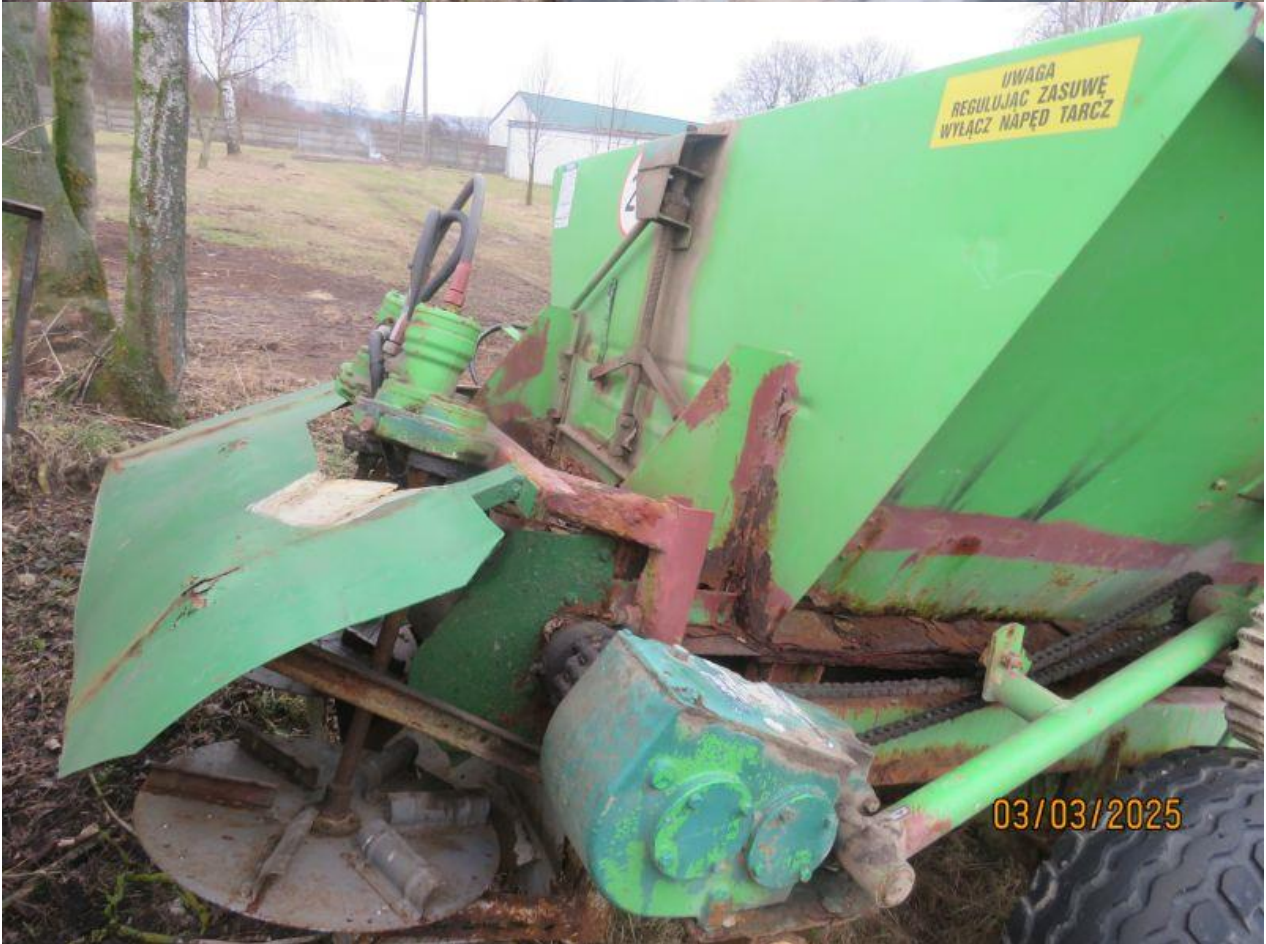
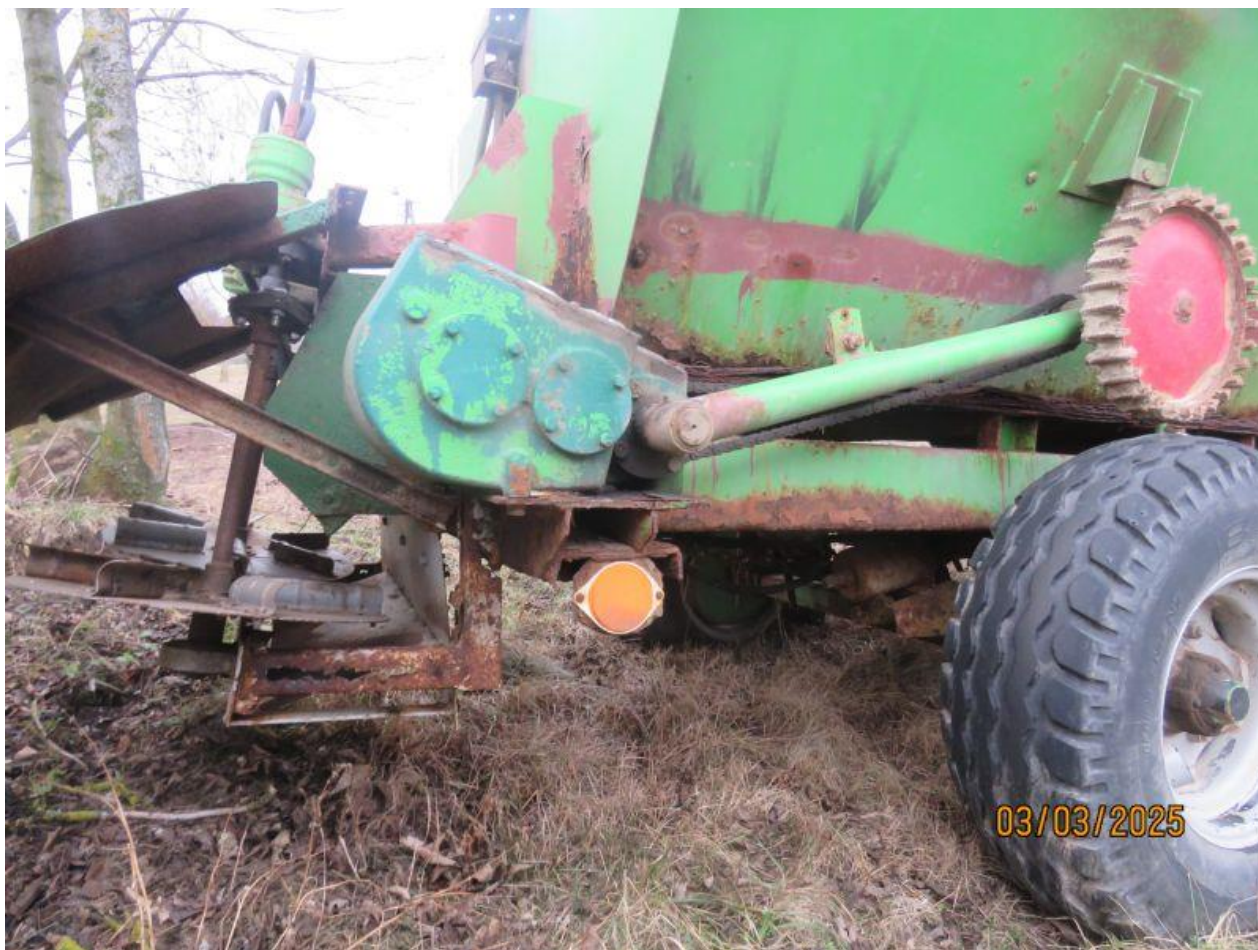
Szczegółowy stan zobrazowany w dokumentacji zdjęciowej.
