Nr zlecenia: 51/07/03/2025/CarArena STANDARD

## Poglądowy raport stanu technicznego

Zadanie: Ocena stanu technicznego i określenie wartości rynkowej pojazdu

| DANE IDENTYFIKACYJNE POJAZDU | | Dane: [D] III-2025 | |
|---|---|---|---|
| Model pojazdu: | 316 Sprinter CDI MR`13 E5 3.5t | Nr Info-Ekspert: | 022-07155 |

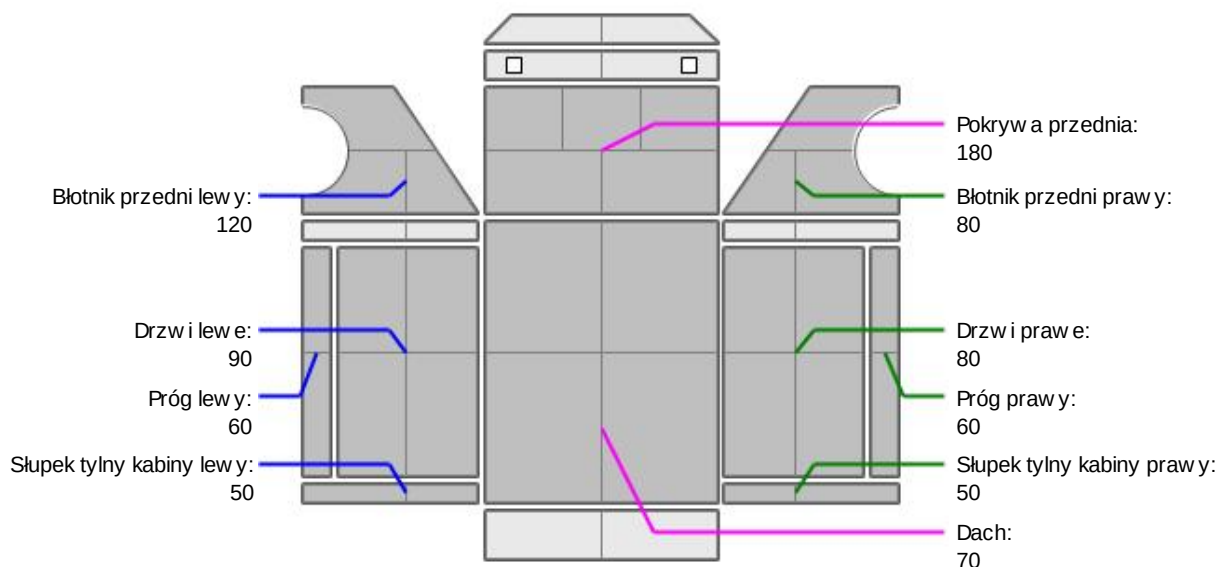
### KABINA KIEROWCY – Opis powłoki lakierowej

| L.p. | Nazwa elementu | L / P | Grubość powłoki [μm] | Opis |
| 1 | Pokrywa przednia | | 180 | |
| 2 | Dach | | 70 | |
| 3 | Błotnik przedni | L | 120 | |
| 4 | Próg | L | 60 | |
| 5 | Drzwi | L | 90 | |
| 6 | Słupek tylny kabiny | L | 50 | |
| 7 | Błotnik przedni | P | 80 | |
| 8 | Próg | P | 60 | |
| 9 | Drzwi | P | 80 | |
| 10 | Słupek tylny kabiny | P | 50 | |
