Nr zlecenia: 25/07/03/2025/CarArena STANDARD

## P o g l ą d o w y   R a p o r t   S t a n u   T e c h n i c z n e g o

Zadanie: Ocena stanu technicznego i określenie wartości rynkowej pojazdu

| DANE IDENTYFIKACYJNE POJAZDU | | Dane: [O] III-2025 | |
|---|---|---|---|
| Marka: | BMW | Nr rejestracyjny: | PZ546XR |

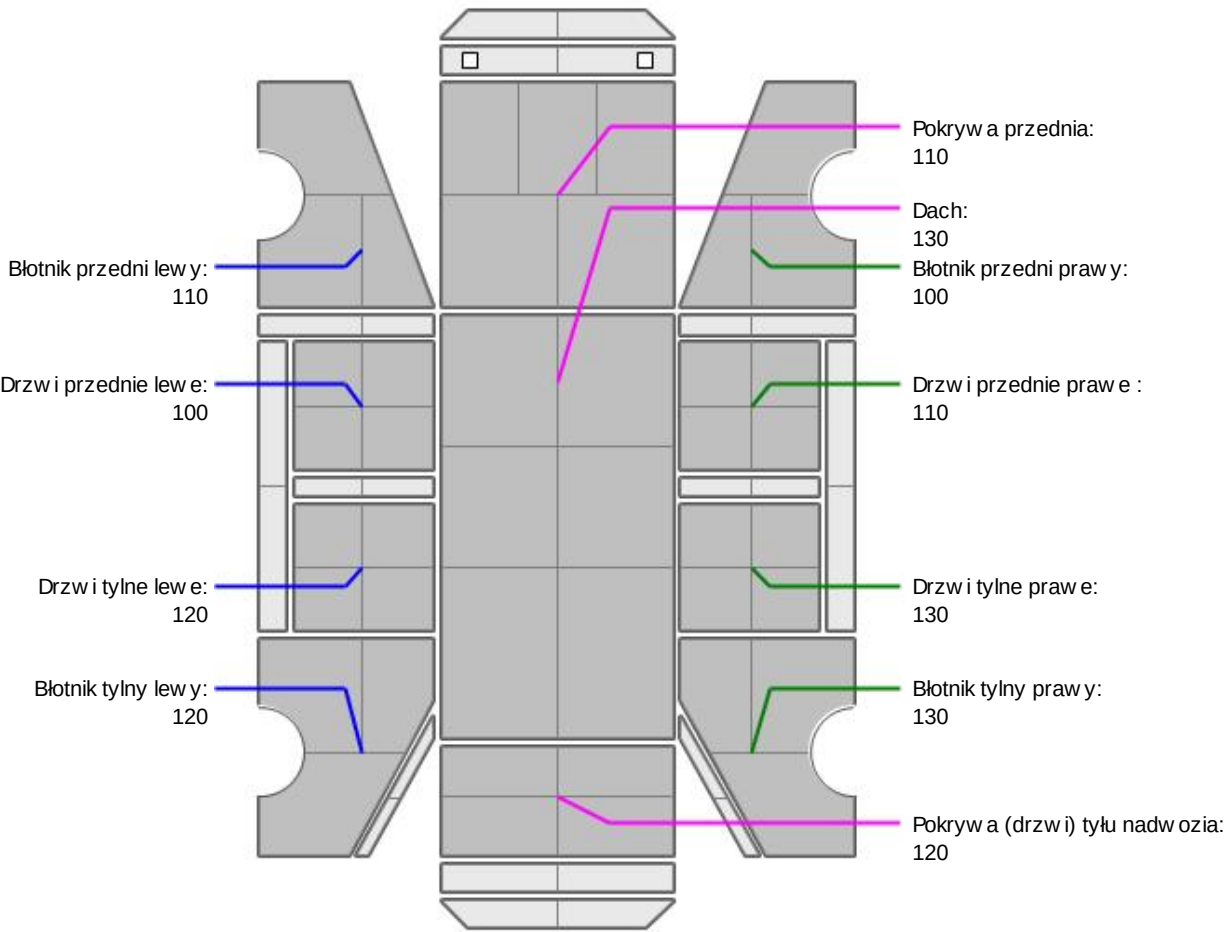
NADWOZIE – Opis powłoki lakierowej

| L.p. | Nazwa elementu | L / P | Grubość powłoki [µm] | Opis |
| 1 | Pokrywa przednia | | 110 | |
| 2 | Dach | | 130 | |
| 3 | Błotnik przedni | L | 110 | |
| 4 | Drzwi przednie | L | 100 | |
| 5 | Drzwi tylne | L | 120 | |
| 6 | Błotnik tylny | L | 120 | |
| 7 | Błotnik przedni | P | 100 | |
| 8 | Drzwi przednie | P | 110 | |
| 9 | Drzwi tylne | P | 130 | |
| 10 | Błotnik tylny | P | 130 | |
| 11 | Pokrywa (drzwi) tyłu nadwozia | | 120 | |

Podane przedziały grubości powłoki lakierowej, dotyczą punktów pomiarowych. Nie mogą być traktowane, jako gwarancja, że grubość powłoki lakierowej w innych punktach nie wykracza poza te przedziały. Pomiar powłoki lakierowej został wykonany urządzeniem będącym w posiadaniu rzeczoznawcy. Pomiar wykonany innym przyrządem może się różnić.
