Nr zlecenia: 139/12/03/2025/CarArena STANDARD

## Poglądowy Raport Stanu Technicznego

Zadanie: Ocena stanu technicznego i określenie wartości rynkowej pojazdu

| DANE IDENTYFIKACYJNE POJAZDU | | Dane: [O] III-2025 | |
|---|---|---|---|
| Model pojazdu: | Octavia III 1.6 TDI-CR MR`18 E6 | Nr Info-Ekspert: | 034-03711 |

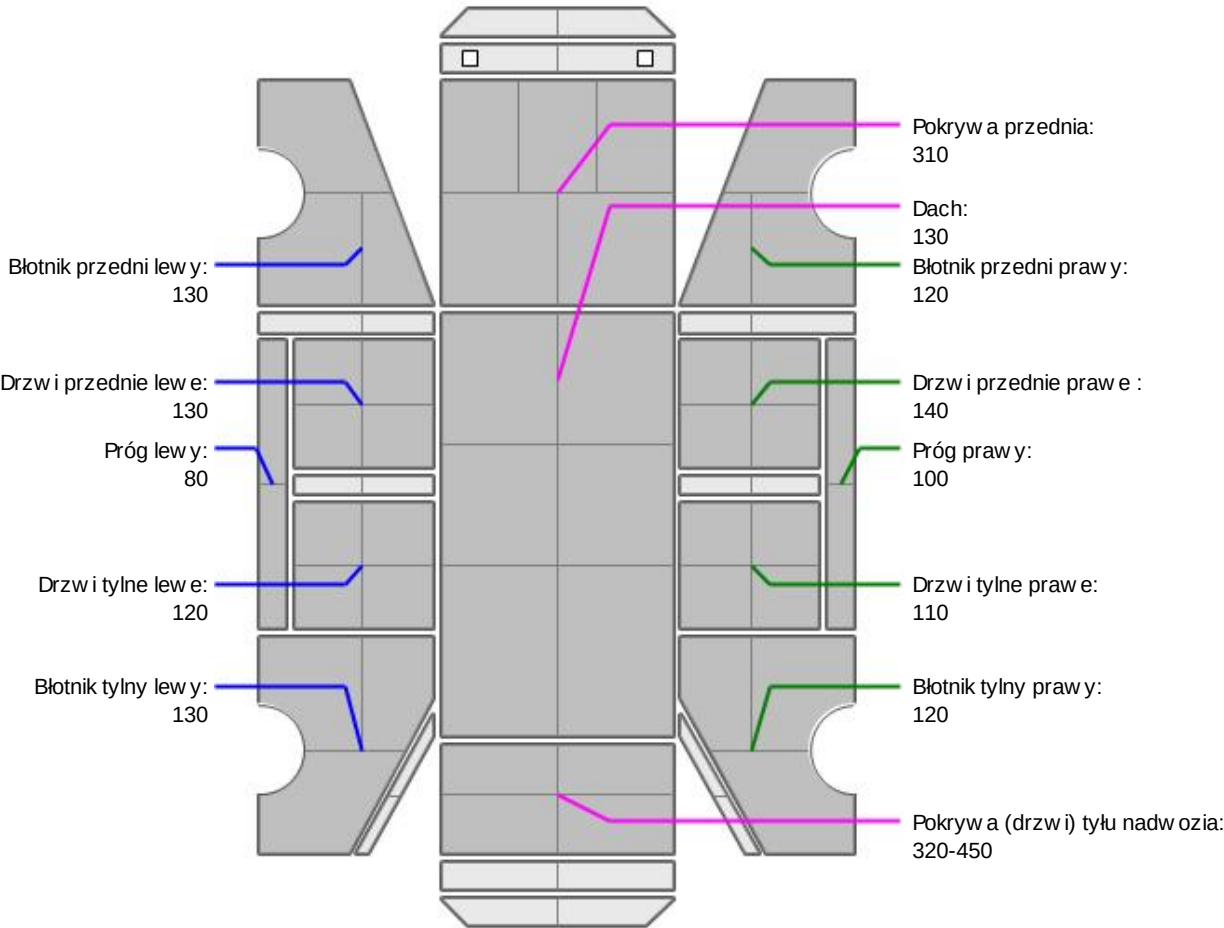
NADWOZIE – Opis powłoki lakierowej

| L.p. | Nazwa elementu | L / P | Grubość powłoki [µm] | Opis |
| 1 | Pokrywa przednia | | 310 | |
| 2 | Dach | | 130 | |
| 3 | Błotnik przedni | L | 130 | |
| 4 | Próg | L | 80 | |
| 5 | Drzwi przednie | L | 130 | |
| 6 | Drzwi tylne | L | 120 | |
| 7 | Błotnik tylny | L | 130 | |
| 8 | Błotnik przedni | P | 120 | |
| 9 | Próg | P | 100 | |
| 10 | Drzwi przednie | P | 140 | |
| 11 | Drzwi tylne | P | 110 | |
| 12 | Błotnik tylny | P | 120 | |
| 13 | Pokrywa (drzwi) tyłu nadwozia | | 320-450 | |
