## P o g l ą d o w y   R a p o r t   S t a n u   T e c h n i c z n e g o

Zadanie: Ocena stanu technicznego i określenie wartości rynkowej pojazdu

| DANE IDENTYFIKACYJNE POJAZDU | | Dane: [O] III-2025 | |
|---|---|---|---|
| Rodzaj pojazdu: | <b>Samochód osobowy</b> | VIN: | <b>T M B E G 6 N W 6 M 3 0 4 8 8 2 1</b> |
| Model pojazdu: | <b>Scala 1.6 TDI-CR MR`19 E6d</b> | Nr Info-Ekspert: | <b>034-04263</b> |

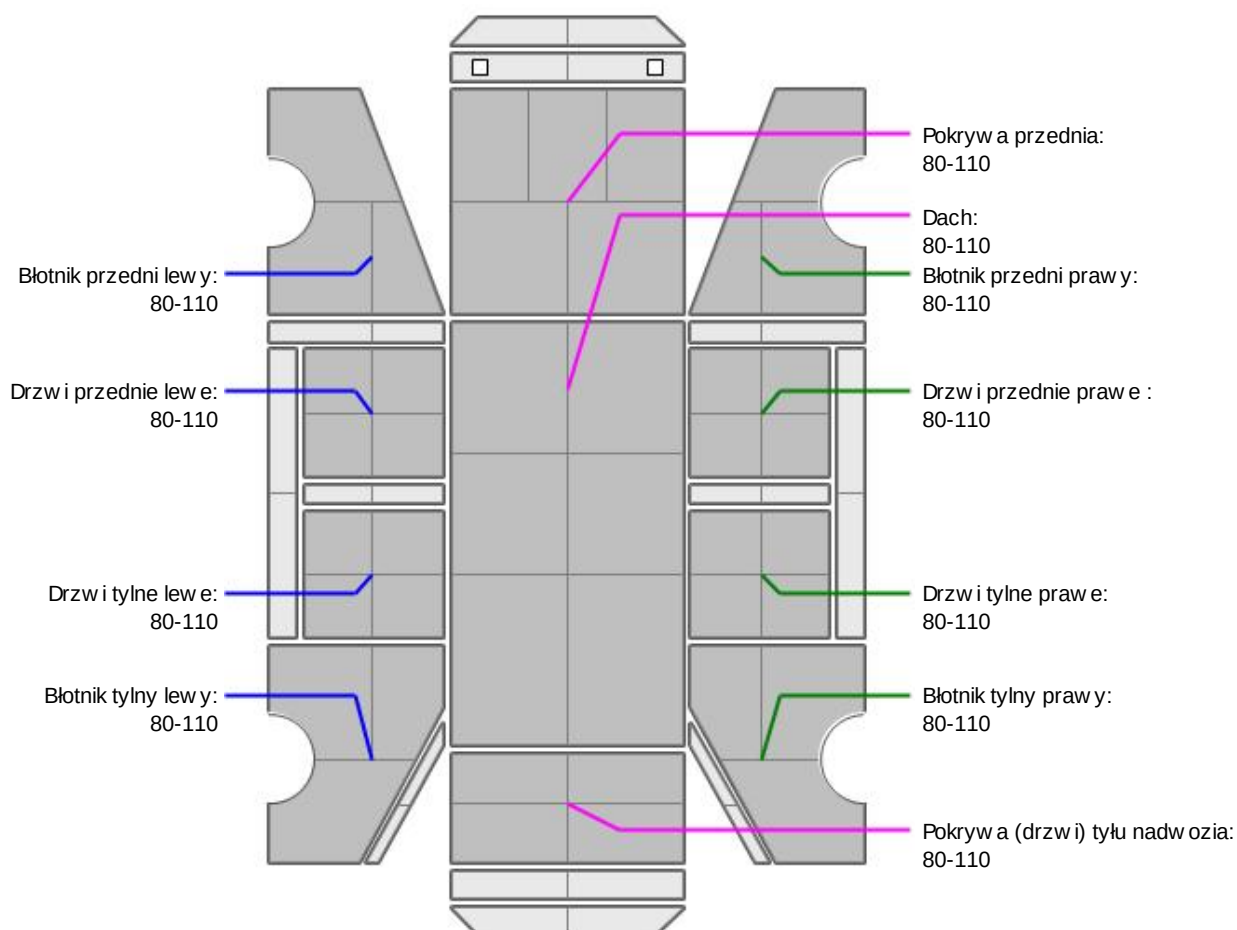
## NADWOZIE – Opis powłoki lakierowej

| L.p. | Nazwa elementu | L / P | Grubość powłoki [µm] | Opis |
|---|---|---|---|---|
| 1 | Pokrywa przednia | | 80-110 | |
| 2 | Dach | | 80-110 | |
| 3 | Błotnik przedni | L | 80-110 | |
| 4 | Drzwi przednie | L | 80-110 | |
| 5 | Drzwi tylne | L | 80-110 | |
| 6 | Błotnik tylny | L | 80-110 | |
| 7 | Błotnik przedni | P | 80-110 | |
| 8 | Drzwi przednie | P | 80-110 | |
| 9 | Drzwi tylne | P | 80-110 | |
| 10 | Błotnik tylny | P | 80-110 | |
| 11 | Pokrywa (drzwi) tyłu nadwozia | | 80-110 | |

Podane przedziały grubości powłoki lakierowej, dotyczą punktów pomiarowych. Nie mogą być traktowane jako gwarancja, że grubość powłoki lakierowej w innych punktach nie wykracza poza te przedziały. Pomiar powłoki lakierowej został wykonany urządzeniem będącym w posiadaniu rzeczoznawcy. Pomiar wykonany innym przyrządem może się różnić.
