## Poglądowy Raport Stanu Technicznego

Zadanie: Ocena stanu technicznego i określenie wartości rynkowej pojazdu

| DANE IDENTYFIKACYJNE POJAZDU | | Dane: [O] III-2025 | |
|---|---|---|---|
| Marka: | SKODA | Nr rejestracyjny: | WW414XM |
| Model pojazdu: | Fabia III 1.4 TDI-CR MR`15 E6 | Nr Info-Ekspert: | 034-02841 |

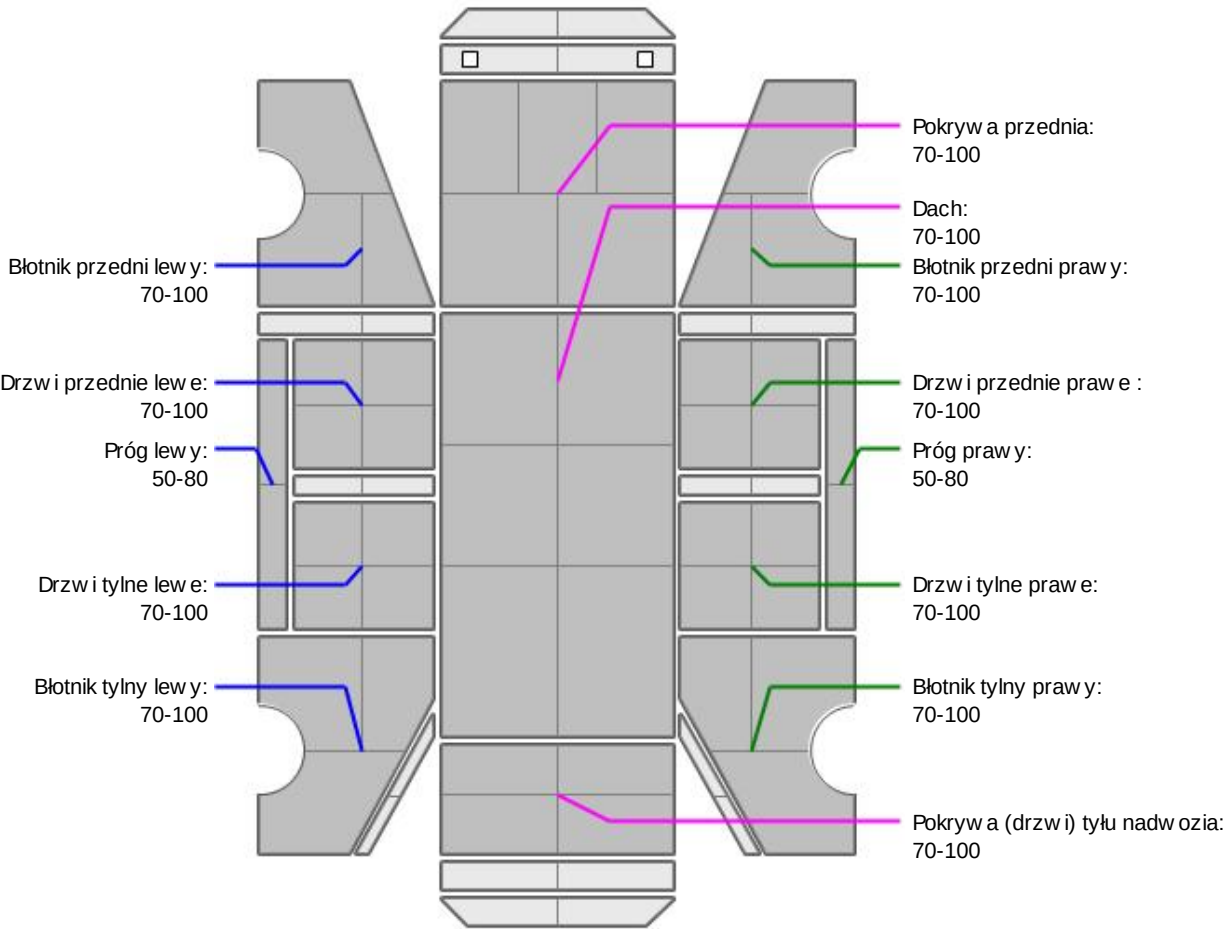
NADWOZIE – Opis powłoki lakierowej

| L.p. | Nazwa elementu | L / P | Grubość powłoki [µm] | Opis |
| 1 | Pokrywa przednia | | 70-100 | |
| 2 | Dach | | 70-100 | |
| 3 | Błotnik przedni | L | 70-100 | |
| 4 | Próg | L | 50-80 | |

| 5 | Drzwi przednie | L | 70-100 | |
| 6 | Drzwi tylne | L | 70-100 | |
| 7 | Błotnik tylny | L | 70-100 | |
| 8 | Błotnik przedni | P | 70-100 | |
| 9 | Próg | P | 50-80 | |
| 10 | Drzwi przednie | P | 70-100 | |
| 11 | Drzwi tylne | P | 70-100 | |
| 12 | Błotnik tylny | P | 70-100 | |
| 13 | Pokrywa (drzwi) tyłu nadwozia | | 70-100 | |

Podane przedziały grubości powłoki lakierowej, dotyczą punktów pomiarowych. Nie mogą być traktowane jako gwarancja, że grubość powłoki lakierowej w innych punktach nie wykracza poza te przedziały. Pomiar powłoki lakierowej został wykonany urządzeniem będącym w posiadaniu rzeczoznawcy. Pomiar wykonany innym przyrządem może się różnić.
