## Poglądowy raport stanu technicznego

Zadanie: Ocena stanu technicznego i określenie wartości rynkowej pojazdu

| DANE IDENTYFIKACYJNE POJAZDU | | Dane: [T] III-2025 | |
|---|---|---|---|
| Marka: | DACIA | Nr rejestracyjny: | WU5302L |
| Model pojazdu: | Duster dCi MR`18 E6 | Nr Info-Ekspert: | 009-00788 |

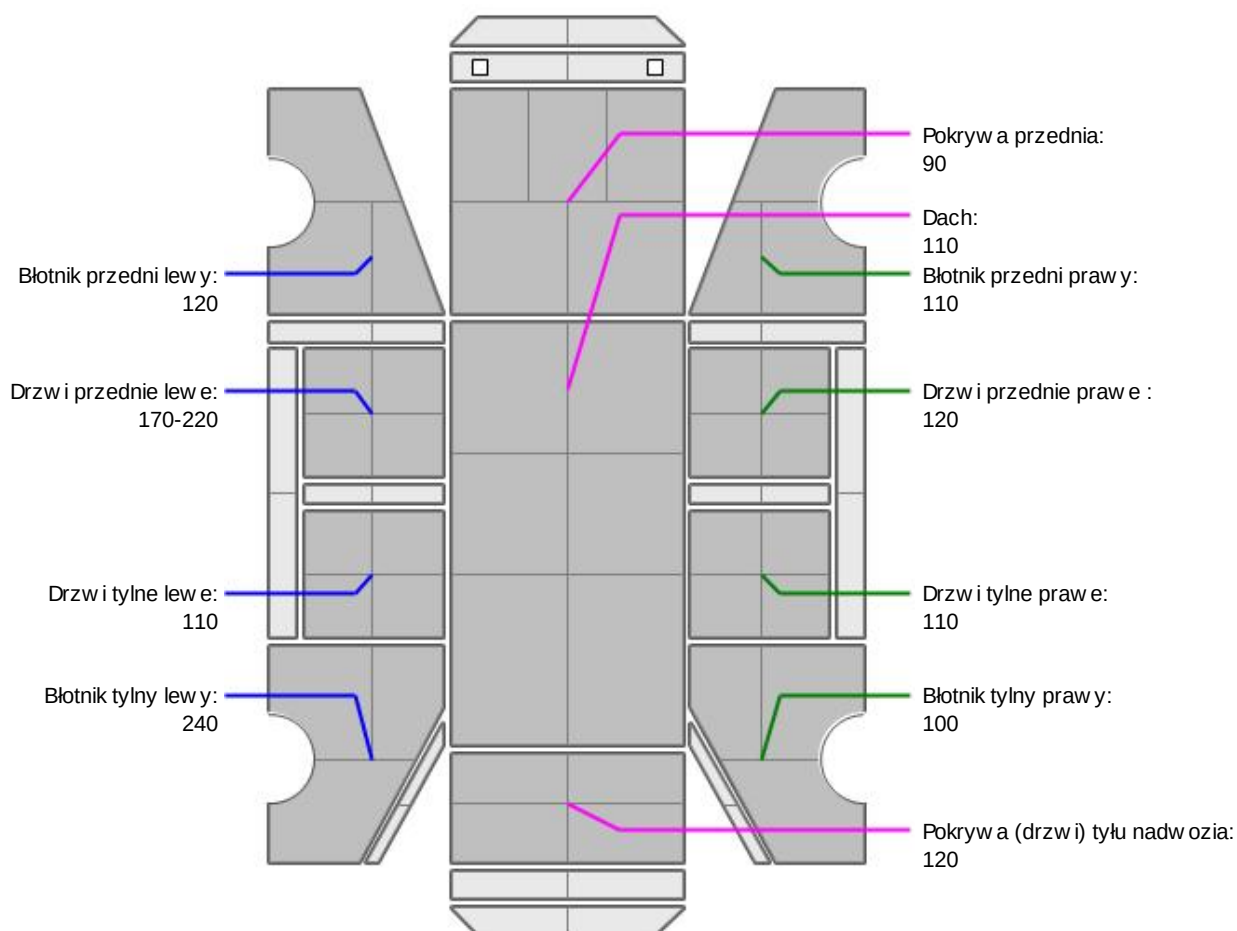
## NADWOZIE – Opis powłoki lakierowej

| L.p. | Nazwa elementu | L / P | Grubość powłoki [μm] | Opis |
| 1 | Pokrywa przednia | | 90 | |
| 2 | Dach | | 110 | |
| 3 | Błotnik przedni | L | 120 | |
| 4 | Drzwi przednie | L | 170-220 | |
| 5 | Drzwi tylne | L | 110 | |
| 6 | Błotnik tylny | L | 240 | |
| 7 | Błotnik przedni | P | 110 | |
| 8 | Drzwi przednie | P | 120 | |
| 9 | Drzwi tylne | P | 110 | |
| 10 | Błotnik tylny | P | 100 | |
| 11 | Pokrywa (drzwi) tyłu nadwozia | | 120 | |
