Nr zlecenia: 158/12/03/2025/CarArena STANDARD

## P o g l ą d o w y   R a p o r t   S t a n u   T e c h n i c z n e g o

Zadanie: Ocena stanu technicznego i określenie wartości rynkowej pojazdu

| DANE IDENTYFIKACYJNE POJAZDU | | Dane: [T] III-2025 | |
|---|---|---|---|
| Model pojazdu: | X2 2.0 Diesel MR`18 E6d F39 | Nr Info-Ekspert: | 003-04018 |

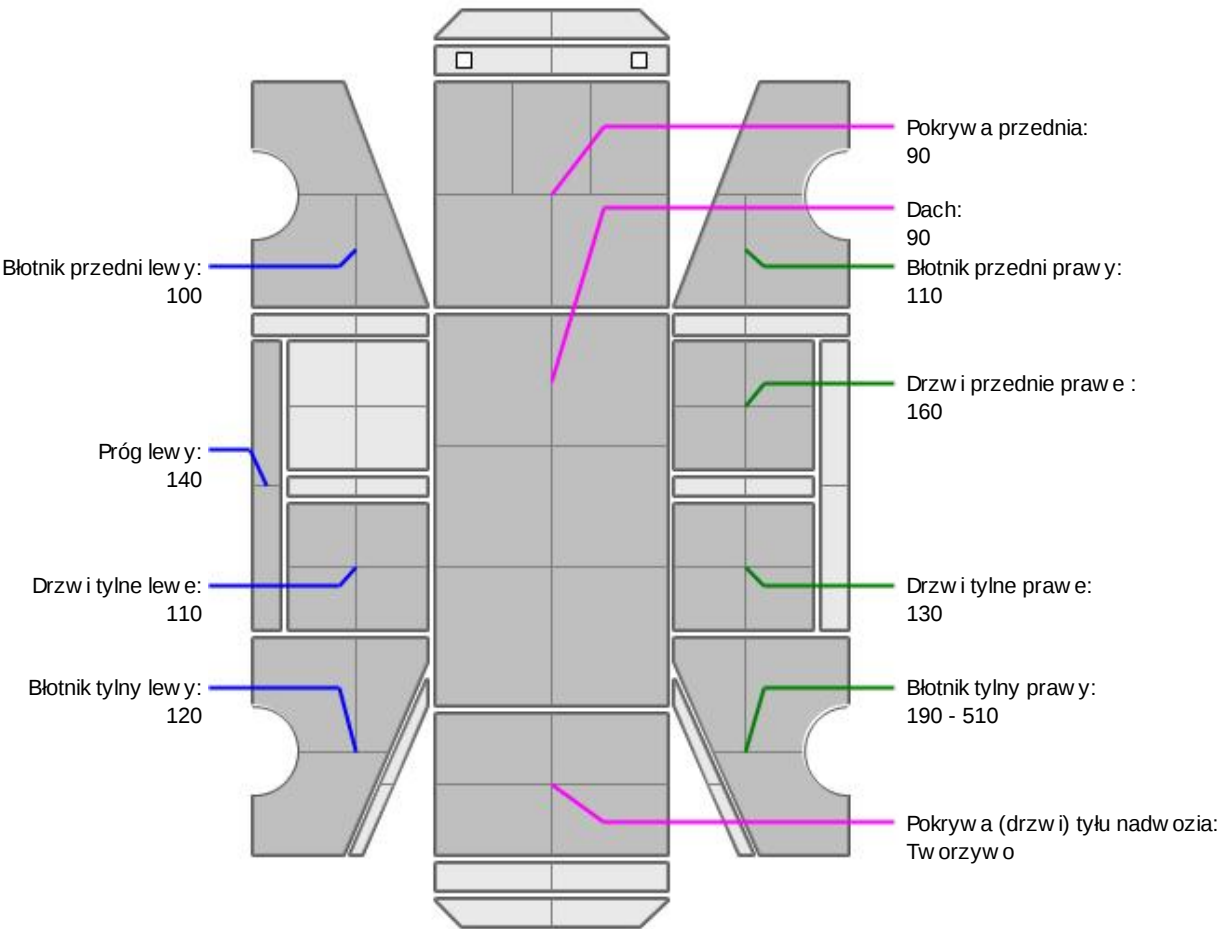
KABINA KIEROWCY – Opis powłoki lakierowej

| L.p. | Nazwa elementu | L / P | Grubość powłoki [µm] | Opis |
| 1 | Pokrywa przednia | | 90 | |
| 2 | Dach | | 90 | |
| 3 | Błotnik przedni | L | 100 | |
| 4 | Próg | L | 140 | |
| 5 | Drzwi tylne | L | 110 | |
| 6 | Błotnik tylny | L | 120 | |
| 7 | Błotnik przedni | P | 110 | |
| 8 | Drzwi przednie | P | 160 | |

| 9 | Drzwi tylne | P | 130 | |
| 10 | Błotnik tylny | P | 190 - 510 | |
| 11 | Pokrywa (drzwi) tyłu nadwozia | | Tworzywo | |

Podane przedziały grubości powłoki lakierowej, dotyczą punktów pomiarowych. Nie mogą być traktowane, jako gwarancja, że grubość powłoki lakierowej w innych punktach nie wykracza poza te przedziały. Pomiar powłoki lakierowej został wykonany urządzeniem będącym w posiadaniu rzeczoznawcy. Pomiar wykonany innym przyrządem może się różnić.
