# P o g l d o w y R a p o r t S t a n u T e c h n i c z n e g o

Zadanie: Ocena stanu technicznego i określenie wartości rynkowej pojazdu

Rodzaj pojazdu: <b>Samochód osobowy</b>	VIN: <b>W D D 2 5 7 3 5 9 1 A 0 5 1 8 2 6</b>
Marka: <b>MERCEDES-BENZ</b>	Nr rejestracyjny: <b>WW3060W</b>
Model pojazdu: <b>CLS 450 MR`18 E6 257</b>	Nr Info-Ekspert: <b>022-10165</b>
Wersja: <b>Avantgarde 4Matic</b>	Rok produkcji: <b>2019</b>

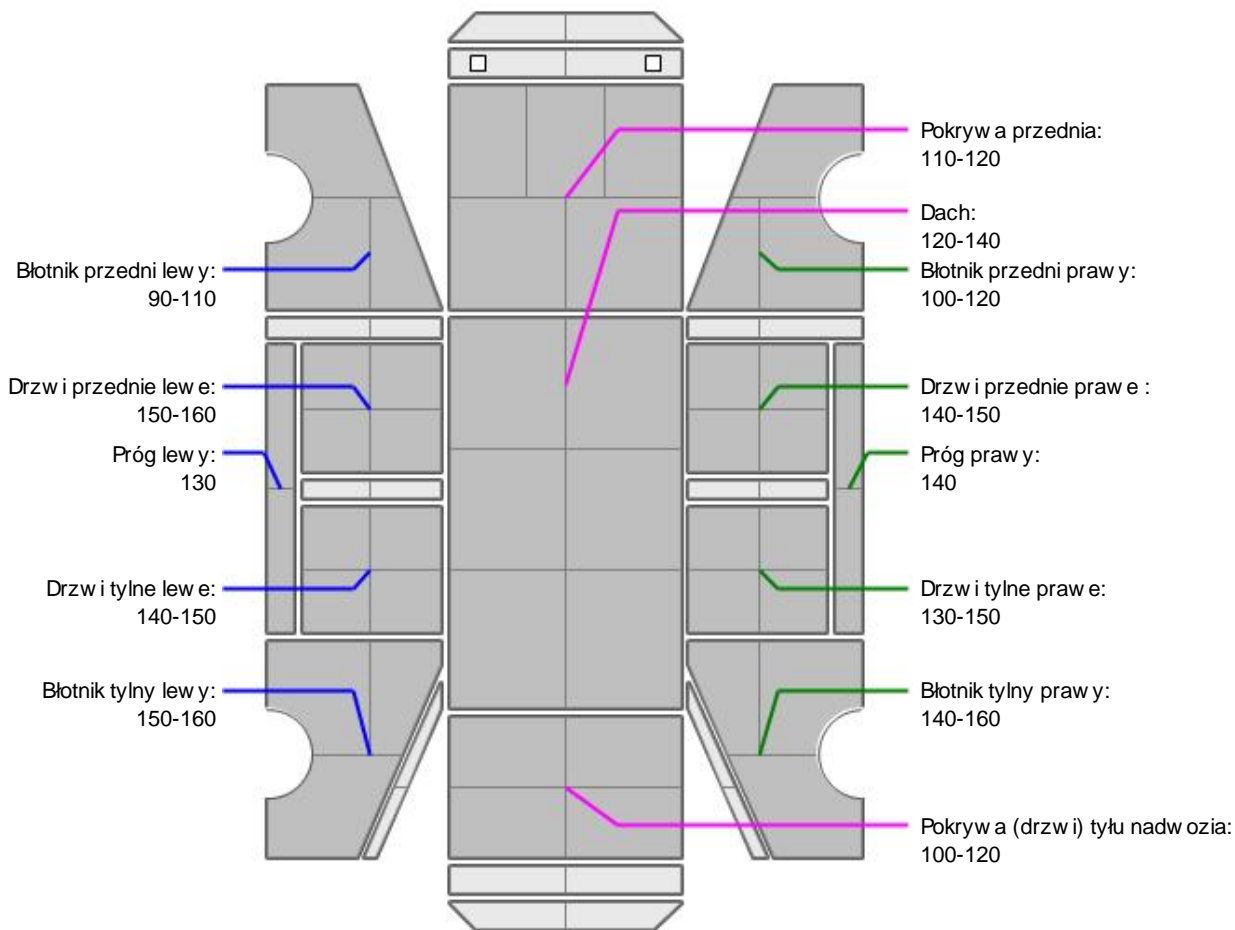
**KABINA KIEROWCY – Opis powłoki lakierowej**

L.p.	Nazwa elementu	L / P	Grubość powłoki [µm]	Opis
1	Pokrywa przednia		110-120	
2	Dach		120-140	
3	Błotnik przedni	L	90-110	
4	Próg	L	130	
5	Drzwi przednie	L	150-160	
6	Drzwi tylne	L	140-150

7	Błotnik tylny	L	150-160	
8	Błotnik przedni	P	100-120	
9	Próg	P	140	
10	Drzwi przednie	P	140-150	
11	Drzwi tylne	P	130-150	
12	Błotnik tylny	P	140-160	
13	Pokrywa (drzwi) tyłu nadwozia		100-120

Podane przedziały grubo ci powłoki lakierowej, dotycz punktów pomiarowych. Nie mog by traktowane jako gwarancja, e grubo powłoki lakierowej w innych punktach nie wykracza poza te przedziały. Pomiar powłoki lakierowej został wykonany urz dzeniem b d cym w posiadaniu rzeczoznawcy. Pomiar wykonany innym przyrz dem mo e si ró ni .
