## Poglądowy Raport Stanu Technicznego

Zadanie: Ocena stanu technicznego i określenie wartości rynkowej pojazdu

| DANE IDENTYFIKACYJNE POJAZDU | | Dane: [O] III-2025 | |
|---|---|---|---|
| Marka: | <b>TOYOTA</b> | Nr rejestracyjny: | <b>WU7539L</b> |
| Model pojazdu: | <b>Corolla 1.6 MR`19 E6</b> | Nr Info-Ekspert: | <b>037-03191</b> |

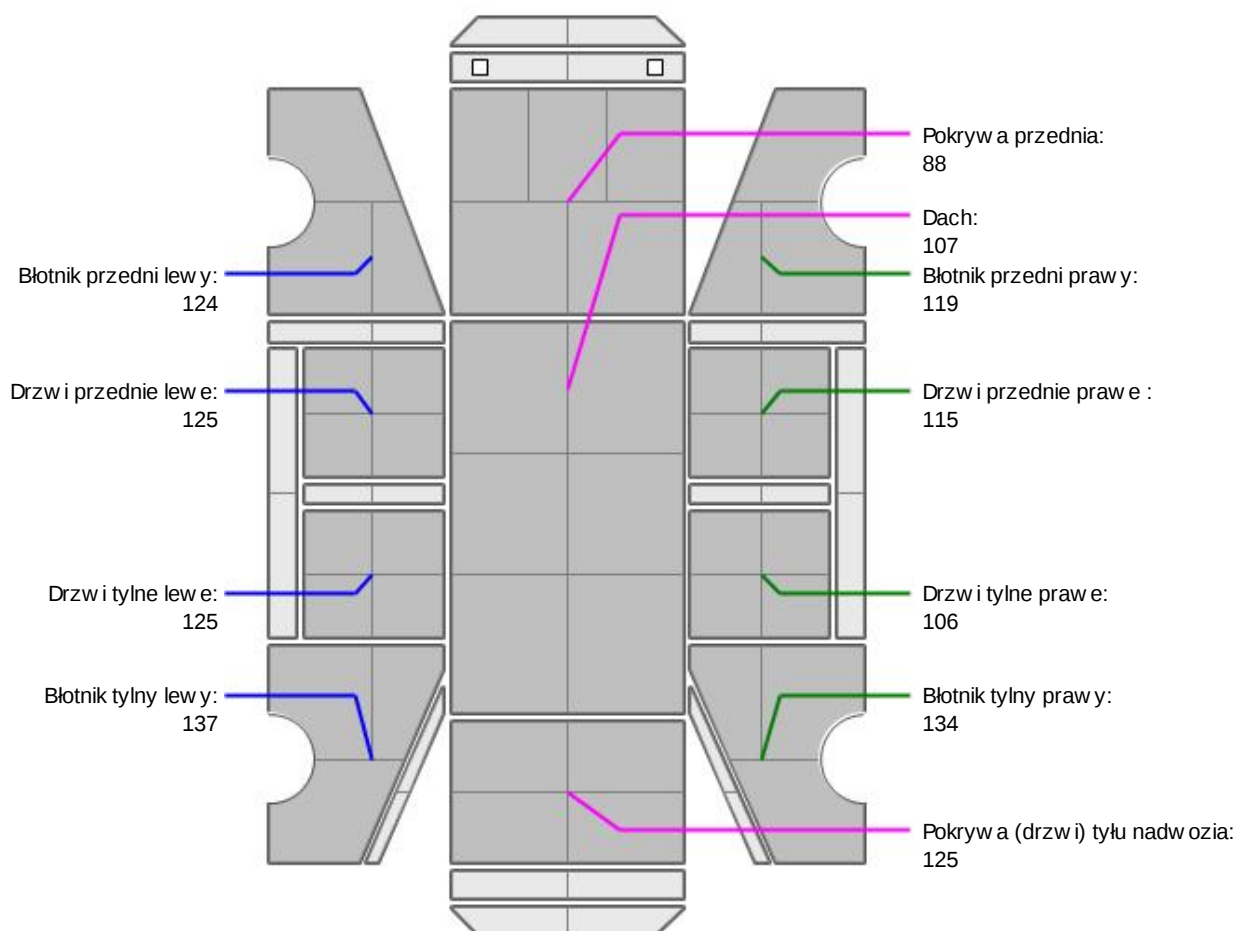
**KABINA KIEROWCY – Opis powłoki lakierowej**

| L.p. | Nazwa elementu | L / P | Grubość powłoki [μm] | Opis |
| 1 | Pokrywa przednia | | 88 | |
| 2 | Dach | | 107 | |
| 3 | Błotnik przedni | L | 124 | |
| 4 | Drzwi przednie | L | 125 | |
| 5 | Drzwi tylne | L | 125 | |
| 6 | Błotnik tylny | L | 137 | |
| 7 | Błotnik przedni | P | 119 | |
| 8 | Drzwi przednie | P | 115 | |
| 9 | Drzwi tylne | P | 106 | |
| 10 | Błotnik tylny | P | 134 | |
| 11 | Pokrywa (drzwi) tyłu nadwozia | | 125 | |
