Nr zlecenia: 76/14/03/2025/CarArena STANDARD

## Pogladowy raport stanu technicznego

Zadanie: Ocena stanu technicznego i okre lenie warto ci rynkowej pojazdu

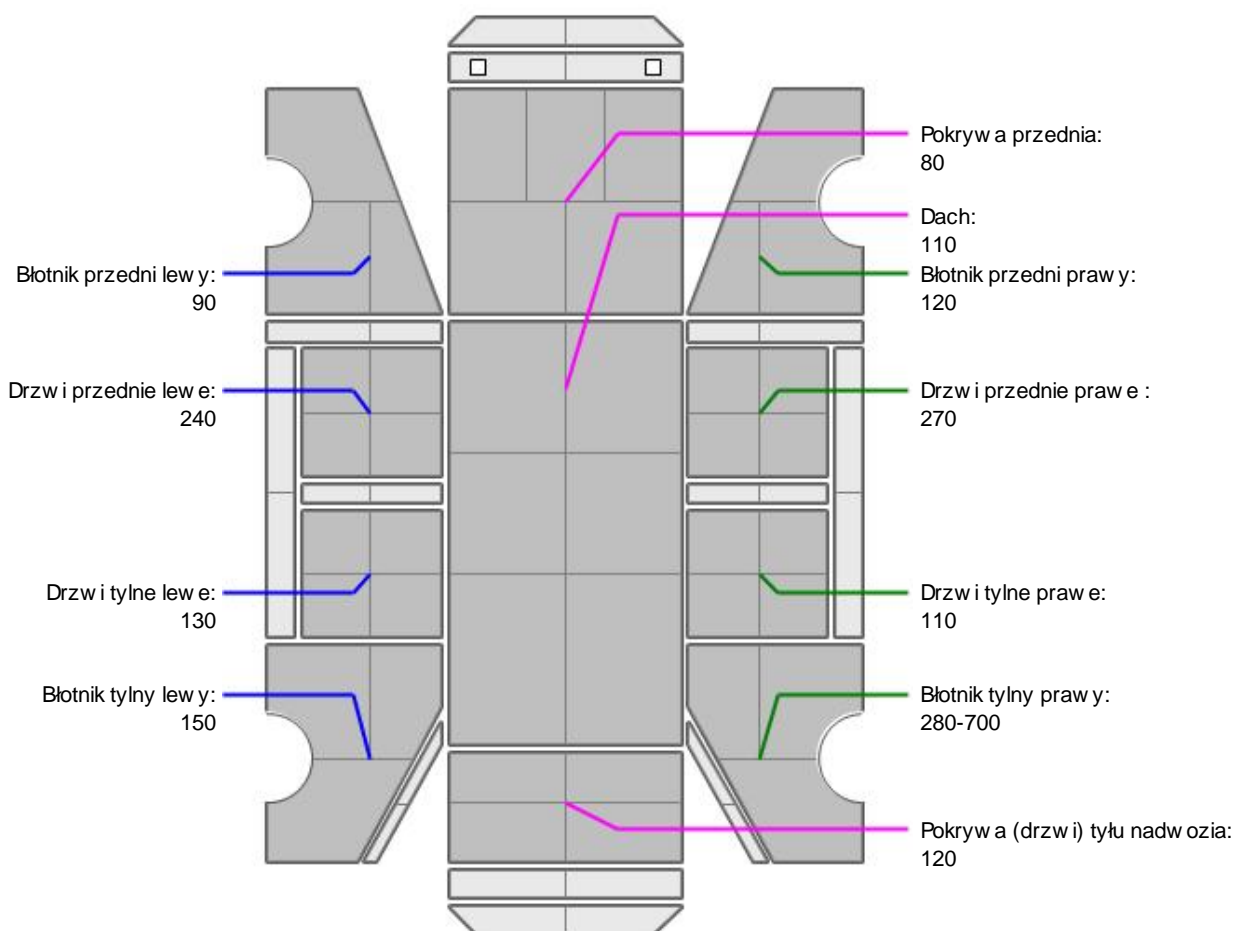
L.p.	Nazwa elementu	L / P	Grubo powłoki [µm]	Opis
1	Pokrywa przednia		80	
2	Dach		110	
3	Błotnik przedni	L	90	
4	Drzwi przednie	L	240	
5	Drzwi tylne	L	130	
6	Błotnik tylny	L	150

7	Błotnik przedni	P	120	
8	Drzwi przednie	P	270	
9	Drzwi tylne	P	110	
10	Błotnik tylny	P	280-700	
11	Pokrywa (drzwi) tyłu nadwozia		120

Podane przedziały grubo ci powłoki lakierowej, dotyczą punktów pomiarowych. Nie mogą być traktowane jako gwarancja, a grubość powłoki lakierowej w innych punktach nie wykracza poza te przedziały. Pomiar powłoki lakierowej został wykonany przez dzień b d cym w posiadaniu rzeczoznawcy. Pomiar wykonany innym przyrządem może się różnić.
