P o g l d o w y R a p o r t S t a n u T e c h n i c z n e g o

Zadanie: Ocena stanu technicznego i okre lenie warto ci rynkowej pojazdu

Rodzaj pojazdu: Samochód osobowy	VIN: T M B J J 7 N X 5 N Y 0 5 3 0 8 8
Marka: SKODA	Nr rejestracyjny: WW837SW
Model pojazdu: Octavia IV 2.0 TDI MR`20 E6d	Nr Info-Ekspert: 034-04405
Wersja: Ambition DSG	Rok produkcji: 2021

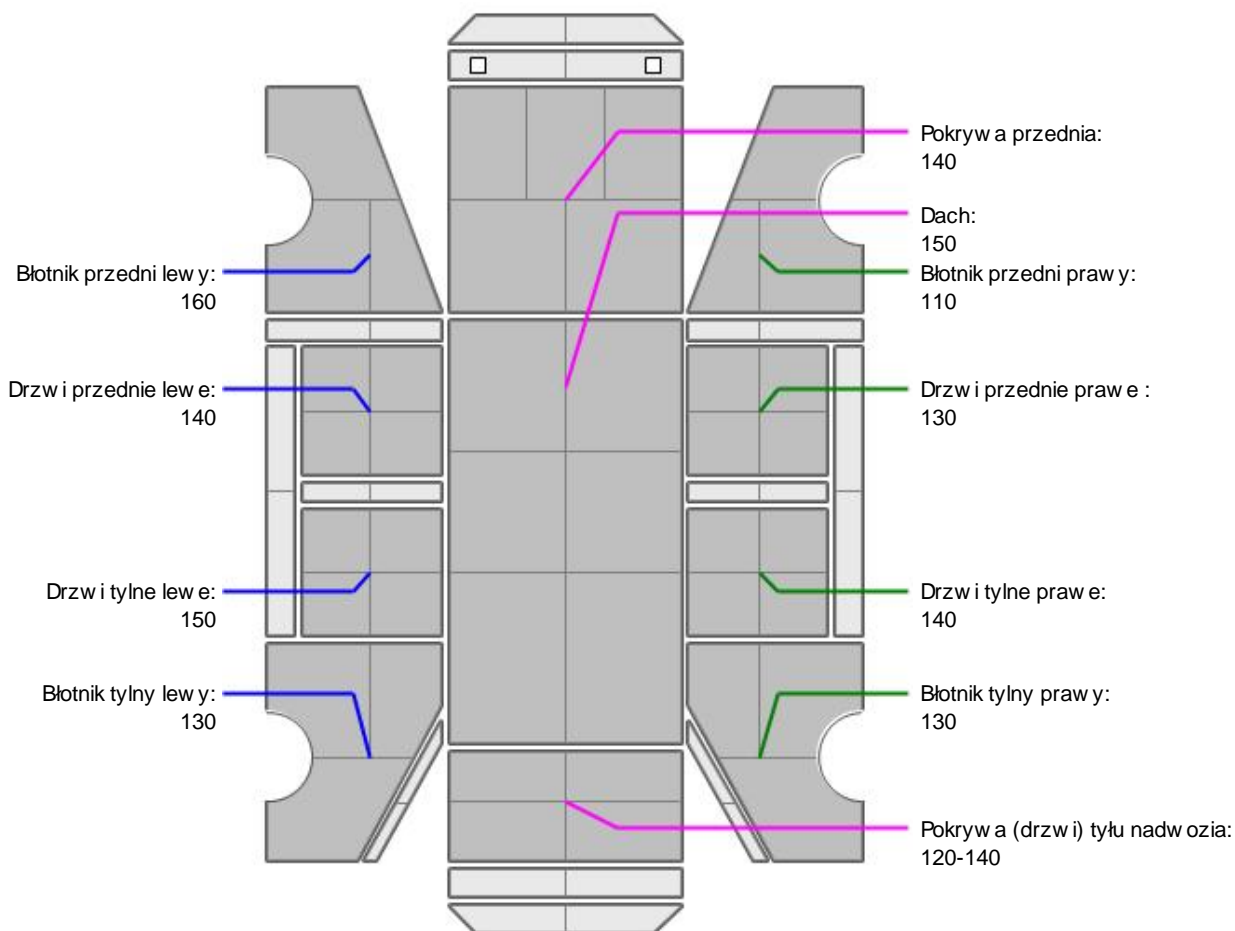
NADWOZIE – Opis powłoki lakierowej

L.p.	Nazwa elementu	L / P	Grubość powłoki [µm]	Opis
1	Pokrywa przednia		140	
2	Dach		150	
3	Błotnik przedni	L	160	
4	Drzwi przednie	L	140	
5	Drzwi tylne	L	150	
6	Błotnik tylny	L	130	
7	Błotnik przedni	P	110	
8	Drzwi przednie	P	130	
9	Drzwi tylne	P	140	
10	Błotnik tylny	P	130	
11	Pokrywa (drzwi) tyłu nadwozia		120-140

Podane przedziały grubości powłoki lakierowej, dotyczą punktów pomiarowych. Nie mogą być traktowane jako gwarancja, że grubość powłoki lakierowej w innych punktach nie wykracza poza te przedziały. Pomiar powłoki lakierowej został wykonany urządzeniem bezdźwiękowym w posiadaniu rzeczoznawcy. Pomiar wykonany innym przyrządem może się różnić.
