Nr zlecenia: 46/14/03/2025/CarArena STANDARD

P o g l d o w y r a p o r t s t a n u t e c h n i c z n e g o

Zadanie: Ocena stanu technicznego i okre lenie warto ci rynkowej pojazdu

Rodzaj pojazdu: Samochód specjalny*	VIN: WV1ZZZ2KZH X 1 5 1 4 2 1
Marka: VOLKSWAGEN	Nr rejestracyjny: WD7605J
Model pojazdu: Caddy 2.0 TDI MR`15 E6 2.3t	Nr Info-Ekspert: 040-08354
Wersja:	Rok produkcji: 2017

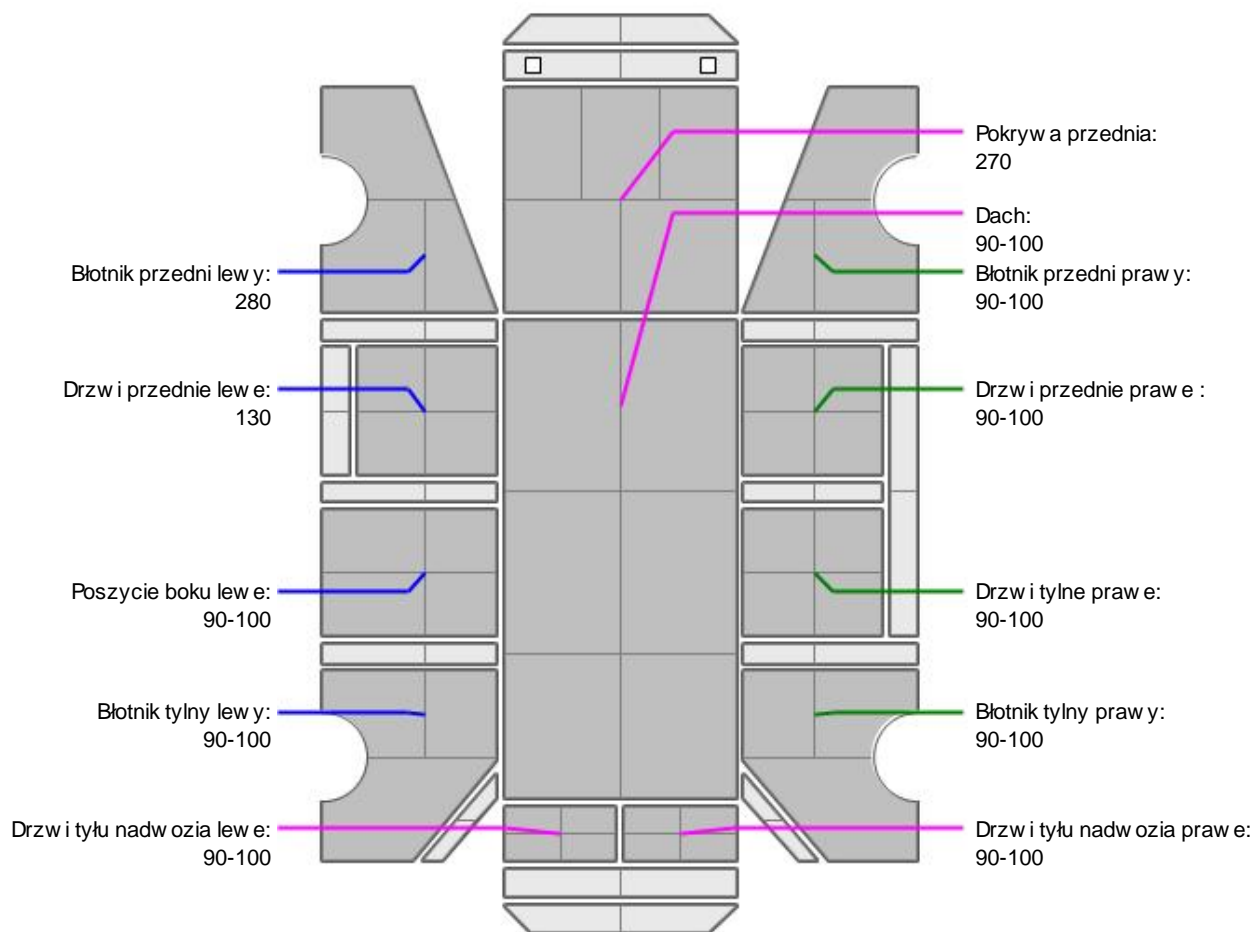
NADWOZIE – Opis powłoki lakierowej

L.p.	Nazwa elementu	L / P	Grubość powłoki [μm]	Opis
1	Pokrywa przednia		270	
2	Dach		90-100	
3	Błotnik przedni	L	280	
4	Drzwi przednie	L	130	
5	Poszycie boku	L	90-100	
6	Błotnik tylny	L	90-100	
7	Drzwi tyłu nadwozia		90-100	
8	Błotnik przedni	P	90-100	
9	Drzwi przednie	P	90-100	
10	Drzwi tylne	P	90-100	
11	Błotnik tylny	P	90-100	
12	Drzwi tyłu nadwozia		90-100

Podane przedziały grubości powłoki lakierowej, dotyczą punktów pomiarowych. Nie mogą być traktowane jako gwarancja, że grubość powłoki lakierowej w innych punktach nie wykracza poza te przedziały. Pomiar powłoki lakierowej został wykonany urządzeniem bezdźwiękowym w posiadaniu rzeczoznawcy. Pomiar wykonany innym przyrządem może się różnić.
