Nr zlecenia: 172/14/03/2025/CarArena STANDARD

## Poglądowy Raport Stanu Technicznego

Zadanie: Ocena stanu technicznego i określenie wartości rynkowej pojazdu

| DANE IDENTYFIKACYJNE POJAZDU | | Dane: [O] III-2025 | |
|---|---|---|---|
| Marka: | BMW | Nr rejestracyjny: | PZ2T052 |

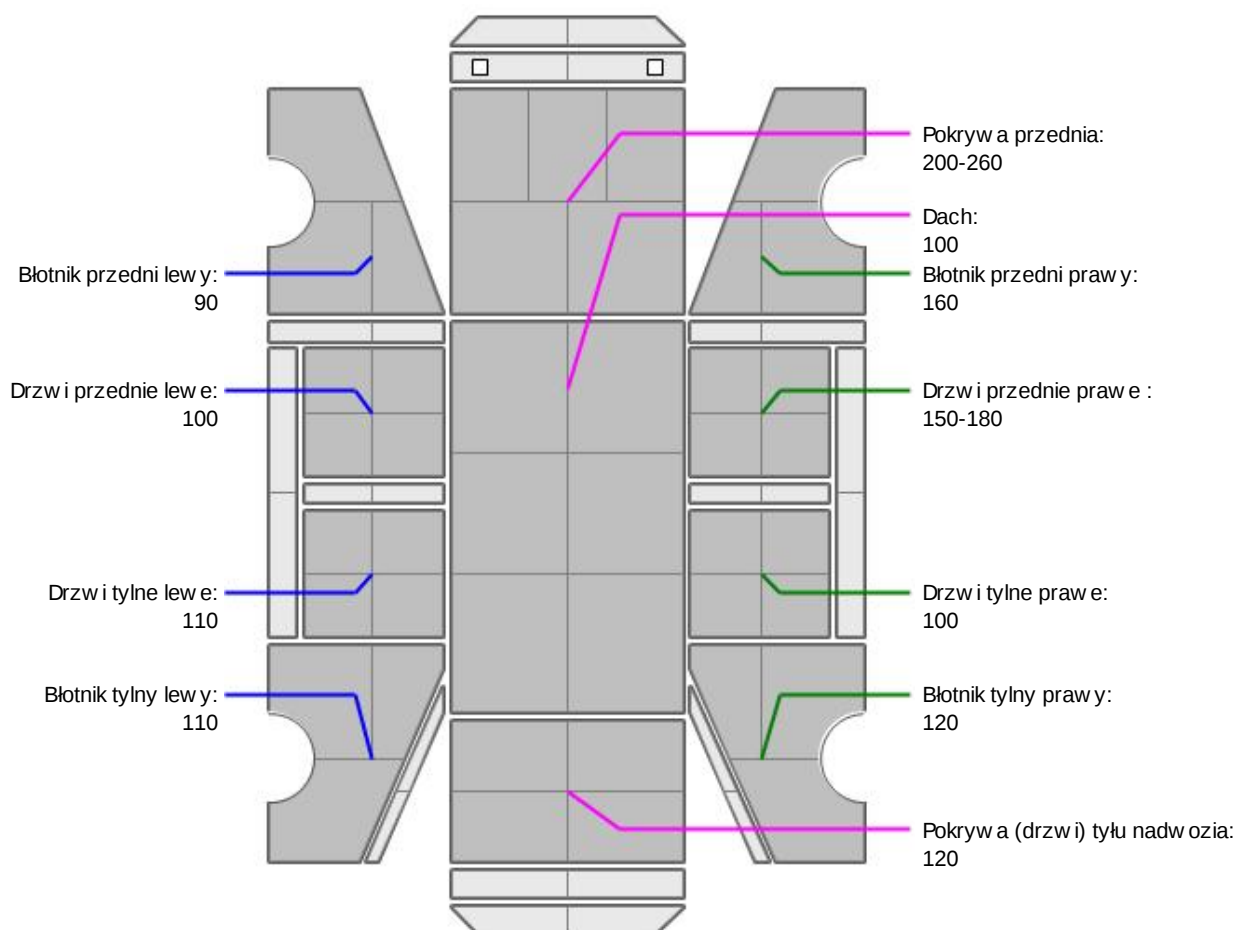
**KABINA KIEROWCY – Opis powłoki lakierowej**

| L.p. | Nazwa elementu | L / P | Grubość powłoki [µm] | Opis |
| 1 | Pokrywa przednia | | 200-260 | |
| 2 | Dach | | 100 | |
| 3 | Błotnik przedni | L | 90 | |
| 4 | Drzwi przednie | L | 100 | |
| 5 | Drzwi tylne | L | 110 | |
| 6 | Błotnik tylny | L | 110 | |

| 7 | Błotnik przedni | P | 160 | |
| 8 | Drzwi przednie | P | 150-180 | |
| 9 | Drzwi tylne | P | 100 | |
| 10 | Błotnik tylny | P | 120 | |
| 11 | Pokrywa (drzwi) tyłu nadwozia | | 120 | |

Podane przedziały grubości powłoki lakierowej, dotyczą punktów pomiarowych. Nie mogą być traktowane, jako gwarancja, że grubość powłoki lakierowej w innych punktach nie wykracza poza te przedziały. Pomiar powłoki lakierowej został wykonany urządzeniem będącym w posiadaniu rzeczoznawcy. Pomiar wykonany innym przyrządem może się różnić.
