Nr zlecenia: 48/11/03/2025/CarArena STANDARD

P o g l d o w y r a p o r t s t a n u t e c h n i c z n e g o

Zadanie: Ocena stanu technicznego i określenie wartości rynkowej pojazdu

Rodzaj pojazdu:	Samochód osobowy	VIN:	WVWZZZAUZJP526864
Marka:	VOLKSWAGEN	Nr rejestracyjny:	DW8R153
Model pojazdu:	Golf VII Variant 1.6 TDI MR`17 E6	Nr Info-Ekspert:	040-08571
Wersja:	Comfortline BMT	Rok produkcji:	2017

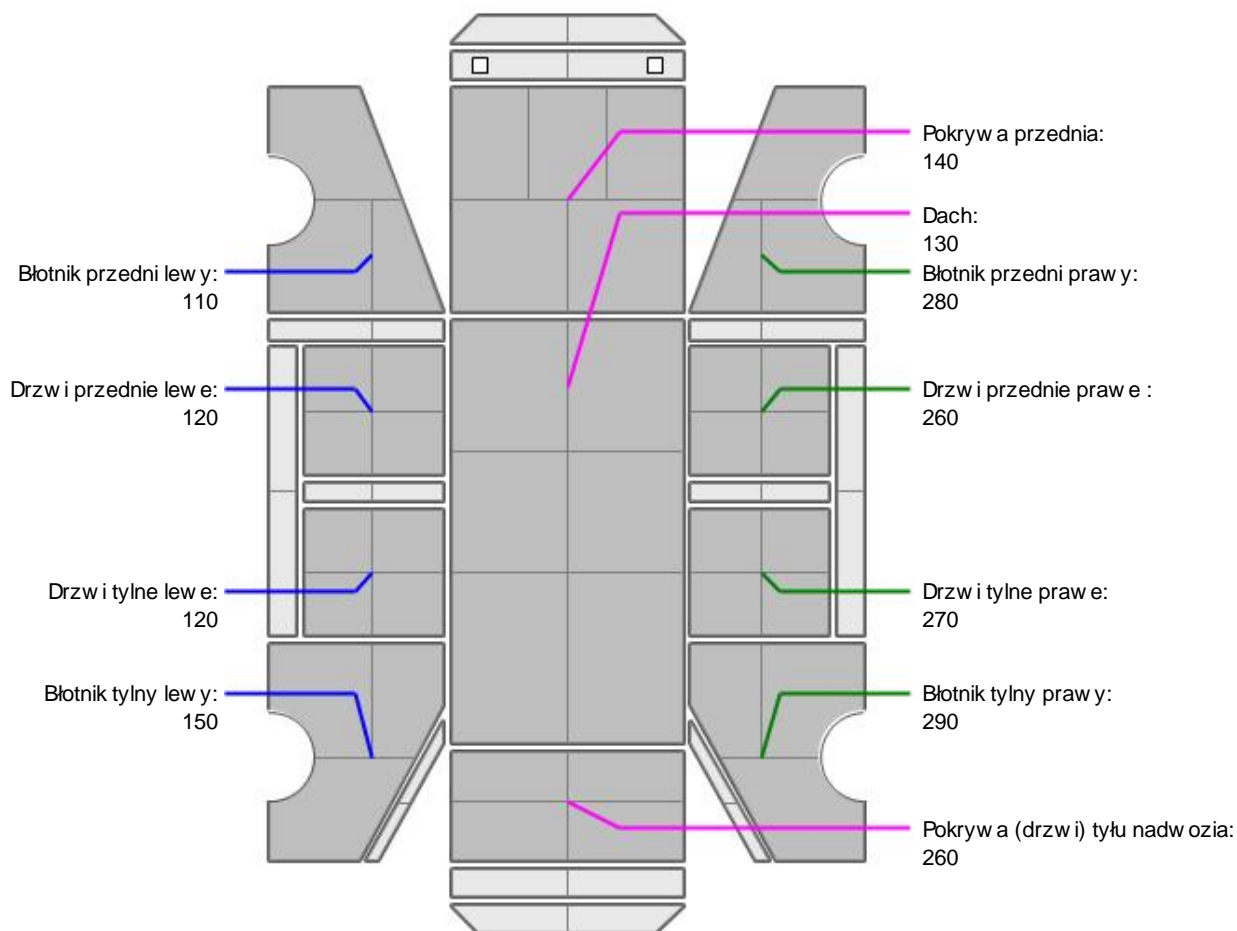
NADWOZIE – Opis powłoki lakierowej

L.p.	Nazwa elementu	L / P	Grubość powłoki [µm]	Opis
1	Pokrywa przednia		140	
2	Dach		130	
3	Błotnik przedni	L	110	
4	Drzwi przednie	L	120	
5	Drzwi tylne	L	120	
6	Błotnik tylny	L	150	
7	Błotnik przedni	P	280	
8	Drzwi przednie	P	260	
9	Drzwi tylne	P	270	
10	Błotnik tylny	P	290	
11	Pokrywa (drzwi) tyłu nadwozia		260

Podane przedziały grubości powłoki lakierowej, dotyczą punktów pomiarowych. Nie mogą być traktowane jako gwarancja, że grubość powłoki lakierowej w innych punktach nie wykracza poza te przedziały. Pomiar powłoki lakierowej został wykonany urządzeniem bezdźwiękowym w posiadaniu rzeczoznawcy. Pomiar wykonany innym przyrządem może się różnić.
