Nr zlecenia: 94/13/03/2025/CarArena STANDARD

P o g l d o w y R a p o r t S t a n u T e c h n i c z n e g o

Zadanie: Ocena stanu technicznego i określenie wartości rynkowej pojazdu

Rodzaj pojazdu: Samochód osobowy*	VIN: WV2ZZZ2KZJX066177
Marka: VOLKSWAGEN	Nr rejestracyjny: RZ417GA
Model pojazdu: Caddy Maxi 2.0 TDI MR`15 E6 2.4t	Nr Info-Ekspert: 040-07946
Wersja: Comfortline DSG	Rok produkcji: 2018

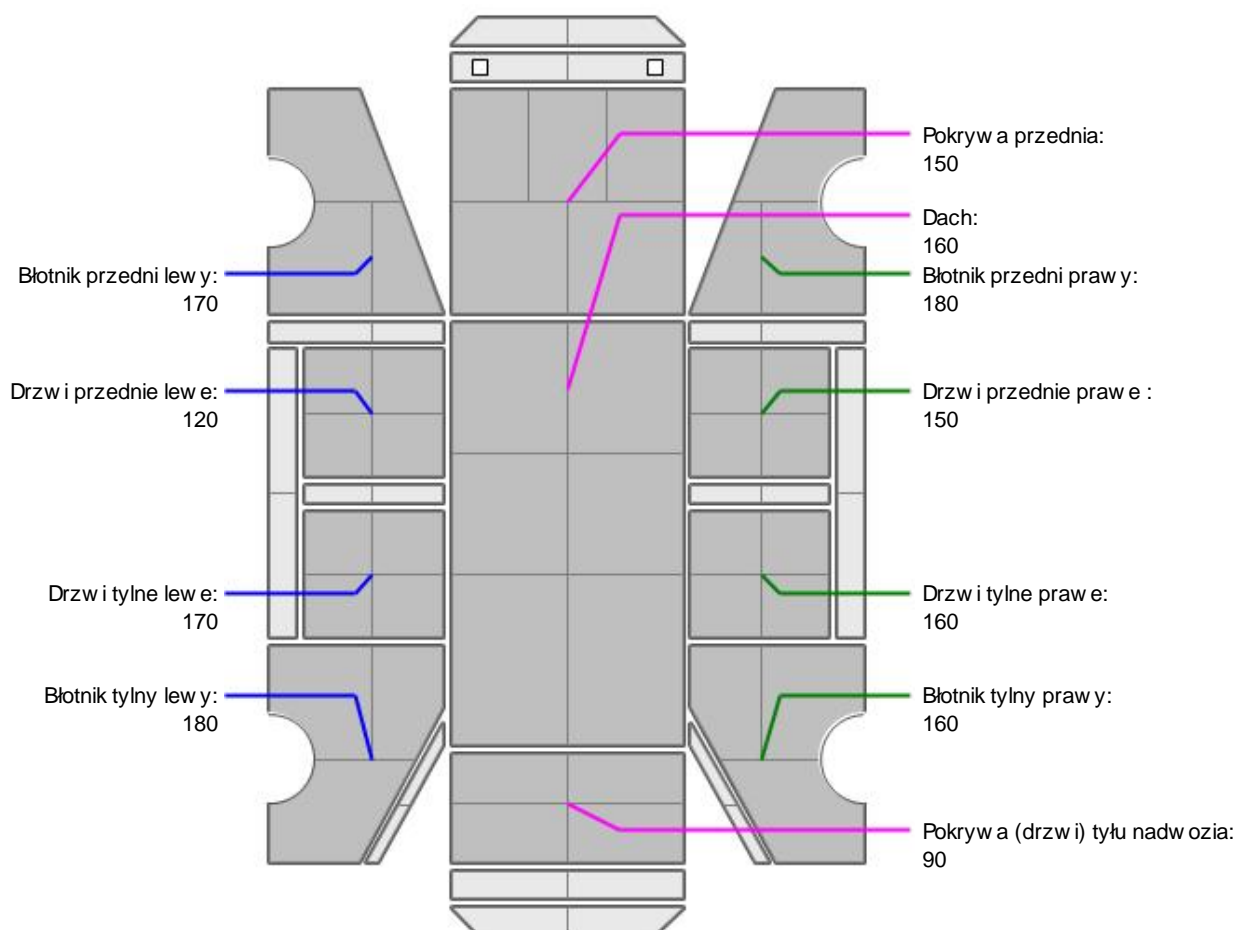
NADWOZIE – Opis powłoki lakierowej

L.p.	Nazwa elementu	L / P	Grubość powłoki [µm]	Opis
1	Pokrywa przednia		150	
2	Dach		160	
3	Błotnik przedni	L	170	
4	Drzwi przednie	L	120	
5	Drzwi tylne	L	170	
6	Błotnik tylny	L	180	
7	Błotnik przedni	P	180	
8	Drzwi przednie	P	150	
9	Drzwi tylne	P	160	
10	Błotnik tylny	P	160	
11	Pokrywa (drzwi) tyłu nadwozia		90

Podane przedziały grubości powłoki lakierowej, dotyczą punktów pomiarowych. Nie mogą być traktowane jako gwarancja, że grubość powłoki lakierowej w innych punktach nie wykracza poza te przedziały. Pomiar powłoki lakierowej został wykonany urządzeniem bezdźwiękowym w posiadaniu rzeczoznawcy. Pomiar wykonany innym przyrządem może się różnić.
