## Poglądowy Raport Stanu Technicznego

Zadanie: Ocena stanu technicznego i określenie wartości rynkowej pojazdu

| DANE IDENTYFIKACYJNE POJAZDU | | Dane: [O] III-2025 | |
|---|---|---|---|
| Marka: | <b>KIA</b> | Nr rejestracyjny: | <b>W1858KV</b> |
| Model pojazdu: | <b>Ceed 1.0 MR`18 E6</b> | Nr Info-Ekspert: | <b>052-01215</b> |

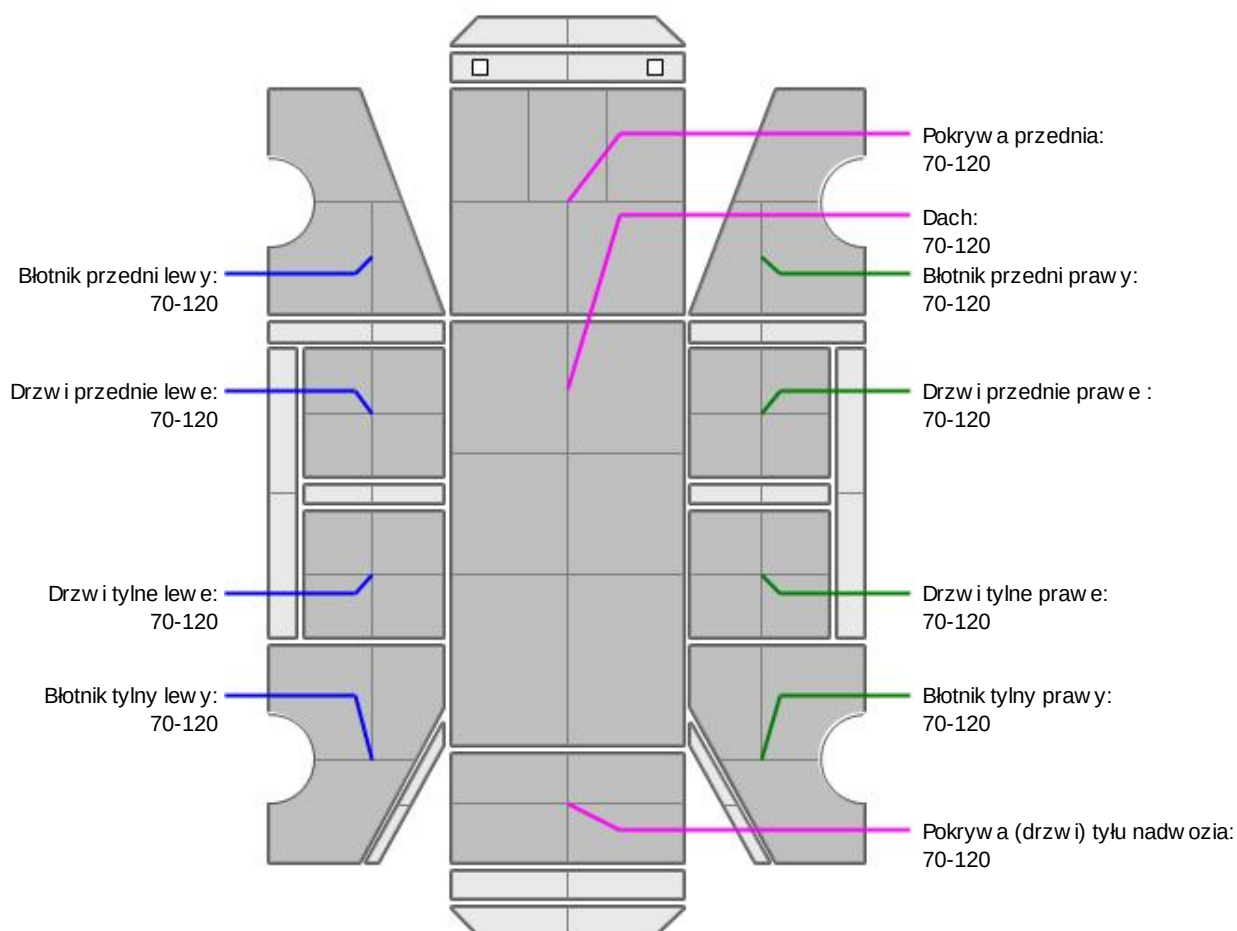
| L.p. | Nazwa elementu | L / P | Grubość powłoki [μm] | Opis |
| 1 | Pokrywa przednia | | 70-120 | |
| 2 | Dach | | 70-120 | |
| 3 | Błotnik przedni | L | 70-120 | |
| 4 | Drzwi przednie | L | 70-120 | |
| 5 | Drzwi tylne | L | 70-120 | |
| 6 | Błotnik tylny | L | 70-120 | |
| 7 | Błotnik przedni | P | 70-120 | |
| 8 | Drzwi przednie | P | 70-120 | |
| 9 | Drzwi tylne | P | 70-120 | |
| 10 | Błotnik tylny | P | 70-120 | |
| 11 | Pokrywa (drzwi) tyłu nadwozia | | 70-120 | |

Podane przedziały grubości powłoki lakierowej, dotyczą punktów pomiarowych. Nie mogą być traktowane jako gwarancja, że grubość powłoki lakierowej w innych punktach nie wykracza poza te przedziały. Pomiar powłoki lakierowej został wykonany urządzeniem będącym w posiadaniu rzeczoznawcy. Pomiar wykonany innym przyrządem może się różnić.
