## Poglądowy Raport Stanu Technicznego

Zadanie: Ocena stanu technicznego i określenie wartości rynkowej pojazdu

| DANE IDENTYFIKACYJNE POJAZDU | | Dane: [O] III-2025 | |
|---|---|---|---|
| Marka: | KIA | Nr rejestracyjny: | WM877KV |
| Model pojazdu: | Ceed 1.0 MR`18 E6 | Nr Info-Ekspert: | 052-01215 |

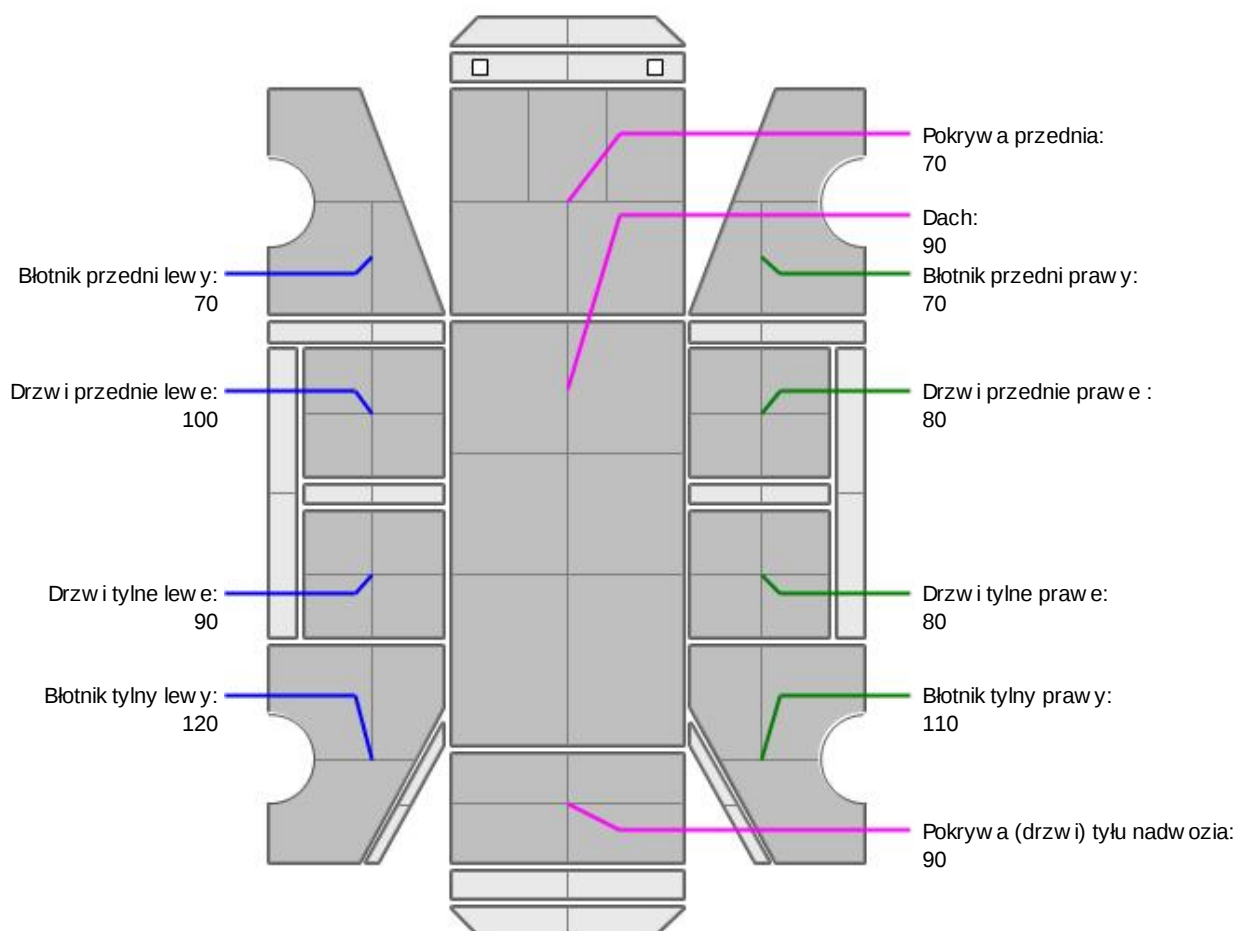
**NADWOZIE – Opis powłoki lakierowej**

| L.p. | Nazwa elementu | L / P | Grubość powłoki [ $\mu\text{m}$ ] | Opis |
| 1 | Pokrywa przednia | | 70 | |
| 2 | Dach | | 90 | |
| 3 | Błotnik przedni | L | 70 | |
| 4 | Drzwi przednie | L | 100 | |
| 5 | Drzwi tylne | L | 90 | |
| 6 | Błotnik tylny | L | 120 | |
| 7 | Błotnik przedni | P | 70 | |
| 8 | Drzwi przednie | P | 80 | |
| 9 | Drzwi tylne | P | 80 | |
| 10 | Błotnik tylny | P | 110 | |
| 11 | Pokrywa (drzwi) tyłu nadwozia | | 90 | |

Podane przedziały grubości powłoki lakierowej, dotyczą punktów pomiarowych. Nie mogą być traktowane jako gwarancja, że grubość powłoki lakierowej w innych punktach nie wykracza poza te przedziały. Pomiar powłoki lakierowej został wykonany urządzeniem będącym w posiadaniu rzeczoznawcy. Pomiar wykonany innym przyrządem może się różnić.
