Nr zlecenia: 170/14/03/2025/CarArena STANDARD

P o g l d o w y R a p o r t S t a n u T e c h n i c z n e g o

Zadanie: Ocena stanu technicznego i określenie wartości rynkowej pojazdu

Rodzaj pojazdu:	Samochód osobowy	VIN:	WBA41FU080FN49743
Marka:	BMW	Nr rejestracyjny:	PZ2T075
Model pojazdu:	320 Diesel Mild Hybrid MR`19 E6d G20	Nr Info-Ekspert:	003-06016
Wersja:	xDrive M Sport Steptronic	Rok produkcji:	2022

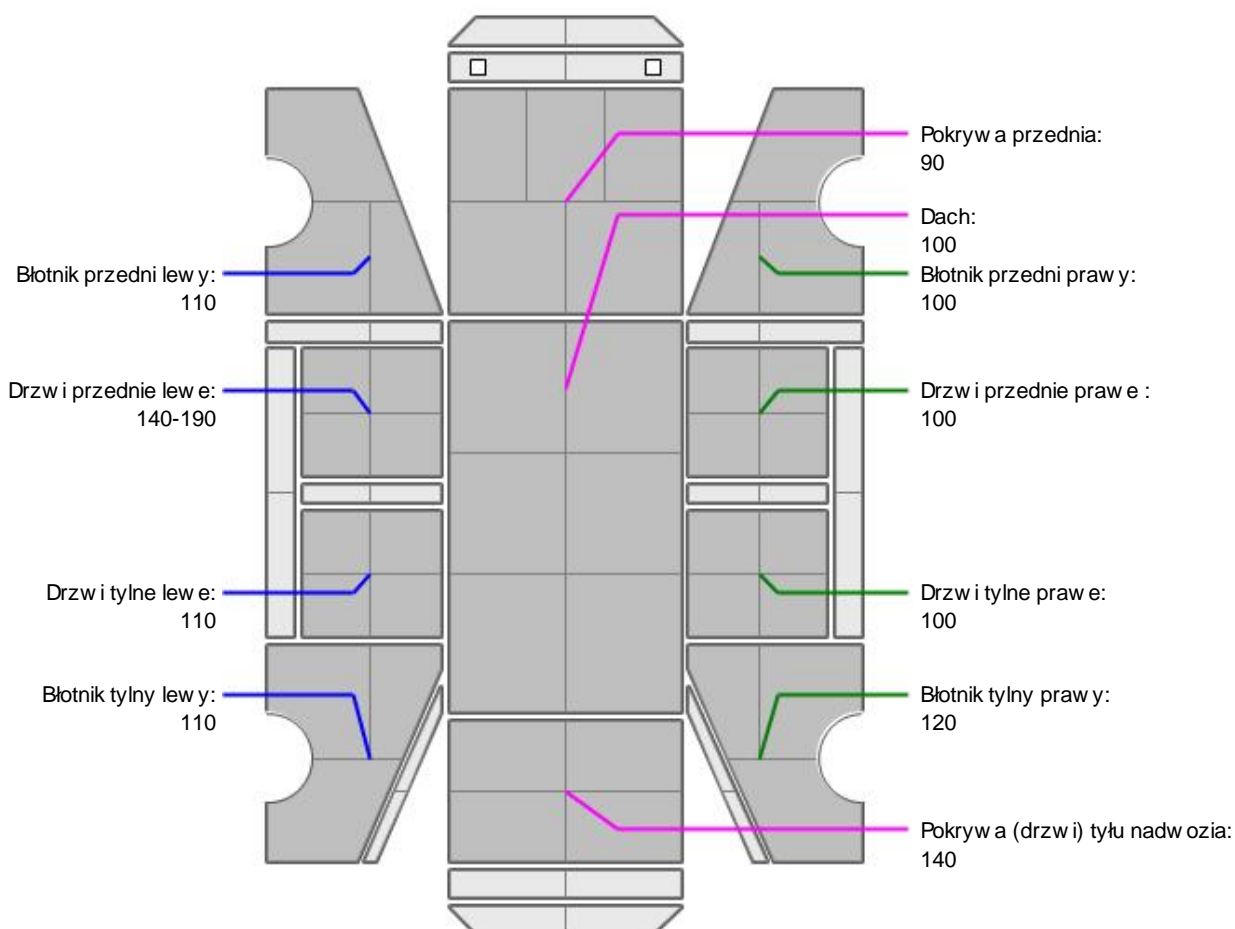
KABINA KIEROWCY – Opis powłoki lakierowej

L.p.	Nazwa elementu	L / P	Grubość powłoki [μm]	Opis
1	Pokrywa przednia		90

2	Dach		100	
3	Błotnik przedni	L	110	
4	Drzwi przednie	L	140-190	
5	Drzwi tylne	L	110	
6	Błotnik tylny	L	110	
7	Błotnik przedni	P	100	
8	Drzwi przednie	P	100	
9	Drzwi tylne	P	100	
10	Błotnik tylny	P	120	
11	Pokrywa (drzwi) tyłu nadwozia		140
