## Poglądowy Raport Stanu Technicznego

Zadanie: Ocena stanu technicznego i określenie wartości rynkowej pojazdu

| DANE IDENTYFIKACYJNE POJAZDU | | Dane: [O] III-2025 | |
|---|---|---|---|
| Marka: | KIA | Nr rejestracyjny: | W1881KV |
| Model pojazdu: | Ceed 1.0 MR`18 E6 | Nr Info-Ekspert: | 052-01215 |

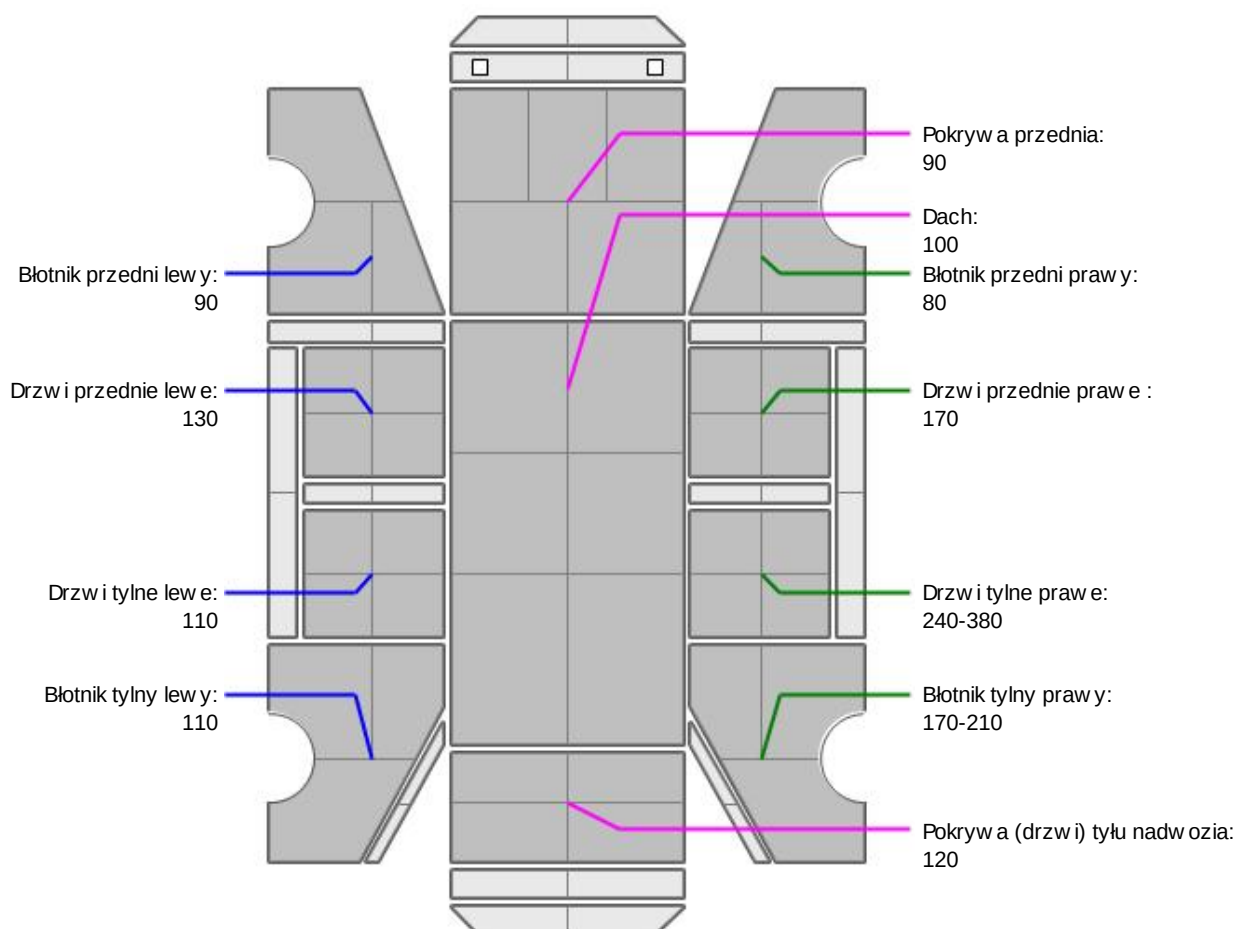
#### NADWOZIE – Opis powłoki lakierowej

| L.p. | Nazwa elementu | L / P | Grubość powłoki [µm] | Opis |
| 1 | Pokrywa przednia | | 90 | |
| 2 | Dach | | 100 | |
| 3 | Błotnik przedni | L | 90 | |
| 4 | Drzwi przednie | L | 130 | |
| 5 | Drzwi tylne | L | 110 | |
| 6 | Błotnik tylny | L | 110 | |
| 7 | Błotnik przedni | P | 80 | |
| 8 | Drzwi przednie | P | 170 | |
| 9 | Drzwi tylne | P | 240-380 | |
| 10 | Błotnik tylny | P | 170-210 | |
| 11 | Pokrywa (drzwi) tyłu nadwozia | | 120 | |

Podane przedziały grubości powłoki lakierowej, dotyczą punktów pomiarowych. Nie mogą być traktowane jako gwarancja, że grubość powłoki lakierowej w innych punktach nie wykracza poza te przedziały. Pomiar powłoki lakierowej został wykonany urządzeniem będącym w posiadaniu rzeczoznawcy. Pomiar wykonany innym przyrządem może się różnić.
