Nr zlecenia: 59/19/03/2025/CarArena STANDARD

P o g l d o w y R a p o r t S t a n u T e c h n i c z n e g o

Zadanie: Ocena stanu technicznego i określenie wartości rynkowej pojazdu

Rodzaj pojazdu: Samochód osobowy	VIN: WF0KXXGCBKEB71712
Marka: FORD	Nr rejestracyjny: PO8V162
Model pojazdu: Focus 2.0 TDCi MR`11 E5	Nr Info-Ekspert: 011-06691
Wersja: Trend	Rok produkcji: 2014

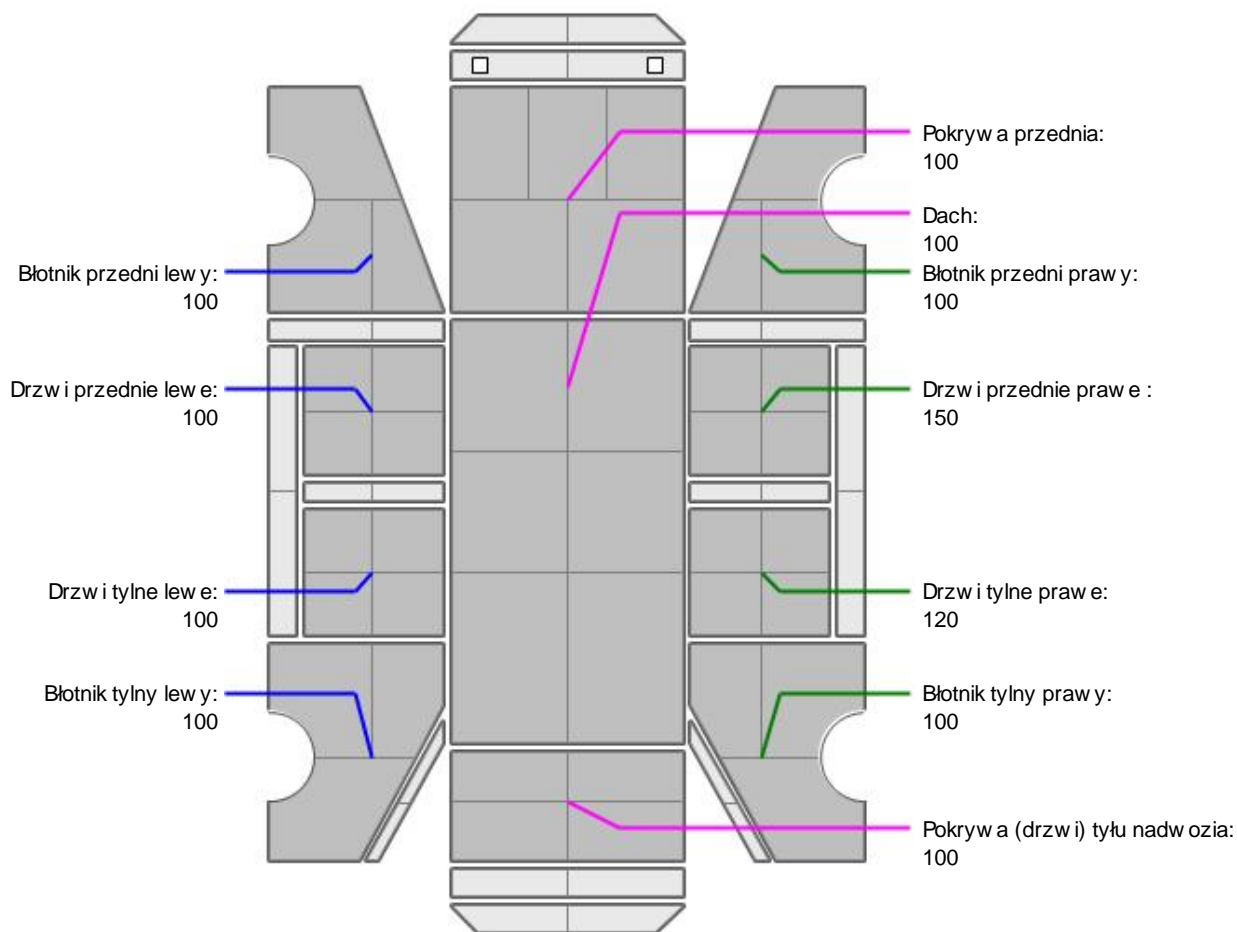
L.p.	Nazwa elementu	L / P	Grubo powłoki [µm]	Opis
1	Pokrywa przednia		100	
2	Dach		100	
3	Błotnik przedni	L	100	
4	Drzwi przednie	L	100	
5	Drzwi tylne	L	100	
6	Błotnik tylny	L	100	
7	Błotnik przedni	P	100	
8	Drzwi przednie	P	150	
9	Drzwi tylne	P	120	
10	Błotnik tylny	P	100	
11	Pokrywa (drzwi) tyłu nadwozia		100

Podane przedziały grubo ci powłoki lakierowej, dotyczą punktów pomiarowych. Nie mogą być traktowane jako gwarancja, a grubość powłoki lakierowej w innych punktach nie wykracza poza te przedziały. Pomiar powłoki lakierowej został wykonany przez dzień b d cym w posiadaniu rzeczoznawcy. Pomiar wykonany innym przyrządem może się różnić.
