## Poglądowy Raport Stanu Technicznego

Zadanie: Ocena stanu technicznego i określenie wartości rynkowej pojazdu

| DANE IDENTYFIKACYJNE POJAZDU | | Dane: [O] III-2025 | |
|---|---|---|---|
| Marka: | KIA | Nr rejestracyjny: | WI880KV |
| Model pojazdu: | Ceed 1.0 MR`18 E6 | Nr Info-Ekspert: | 052-01215 |

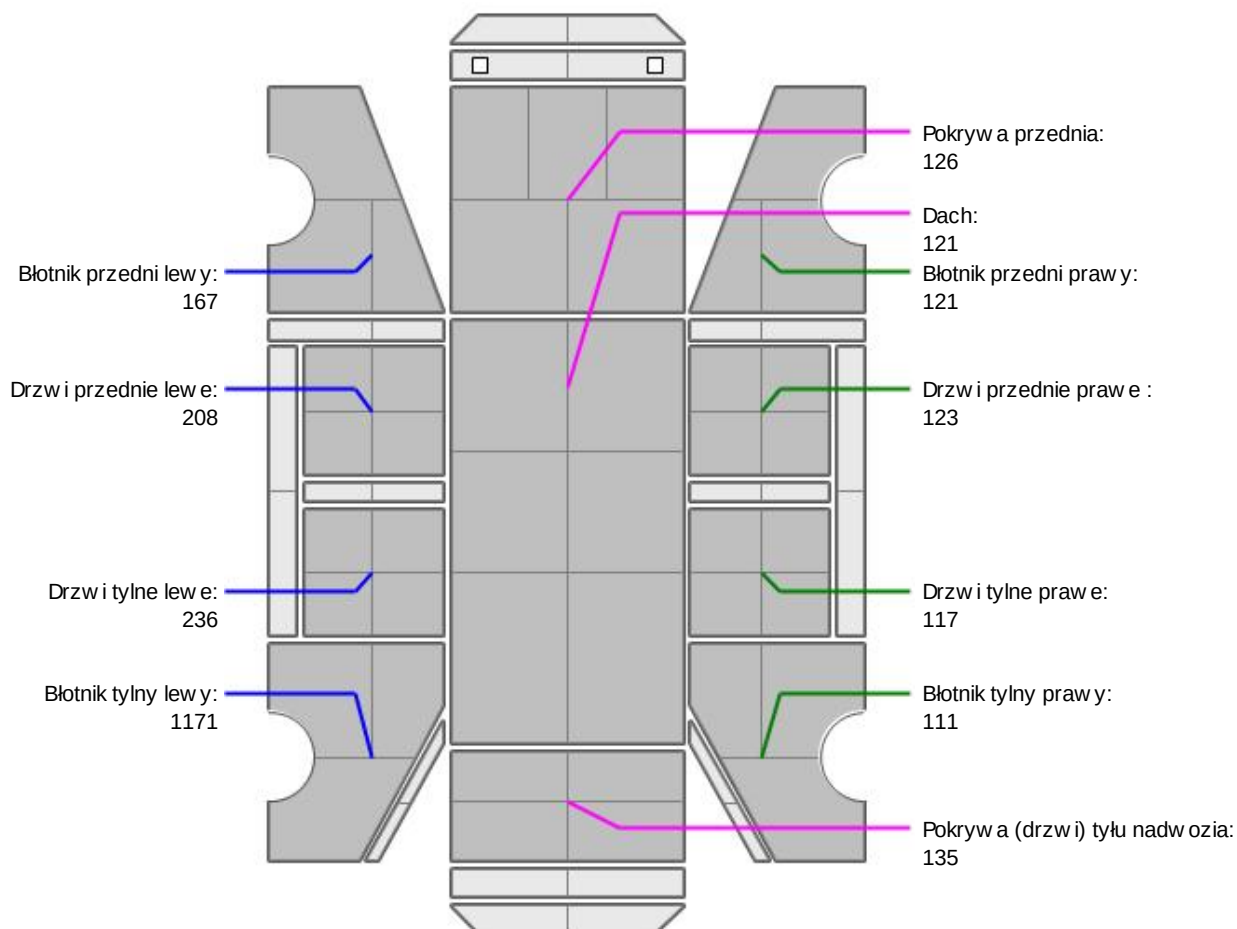
| L.p. | Nazwa elementu | L / P | Grubość powłoki [μm] | Opis |
| 6 | Błotnik tylny | L | 1171 | |

Podane przedziały grubości powłoki lakierowej, dotyczą punktów pomiarowych. Nie mogą być traktowane jako gwarancja, że grubość powłoki lakierowej w innych punktach nie wykracza poza te przedziały. Pomiar powłoki lakierowej został wykonany urządzeniem będącym w posiadaniu rzeczoznawcy. Pomiar wykonany innym przyrządem może się różnić.
