## Poglądowy Raport Stanu Technicznego

Zadanie: Ocena stanu technicznego i określenie wartości rynkowej pojazdu

| DANE IDENTYFIKACYJNE POJAZDU | | Dane: [D] III-2025 | |
|---|---|---|---|
| Marka: | PEUGEOT | Nr rejestracyjny: | PGSUA36 |
| Model pojazdu: | Boxer 335 3.0 HDI MR`07 E5 3.5t | Nr Info-Ekspert: | 029-02586 |

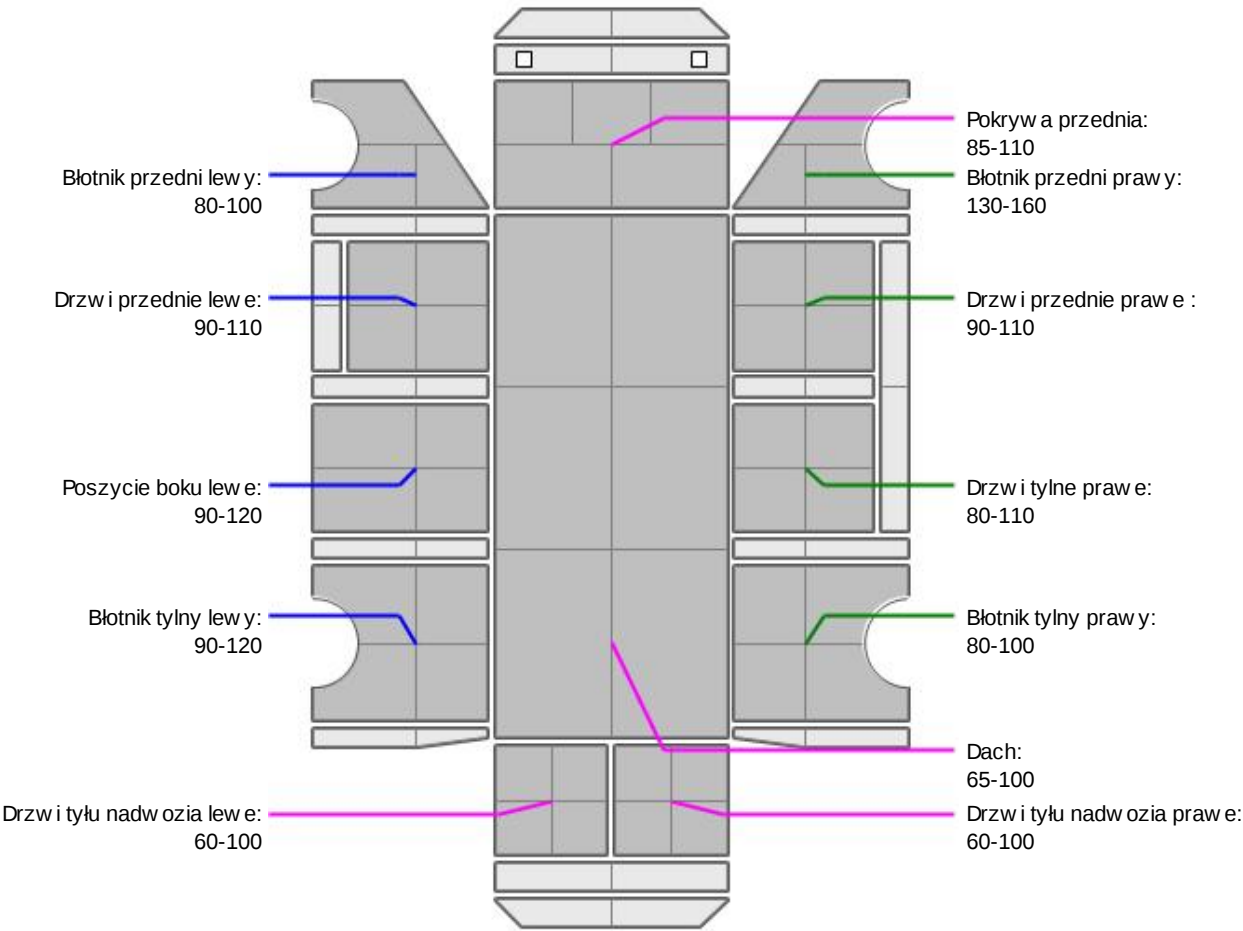
NADWOZIE – Opis powłoki lakierowej

| L.p. | Nazwa elementu | L / P | Grubość powłoki [µm] | Opis |
| 1 | Pokrywa przednia | | 85-110 | |
| 2 | Dach | | 65-100 | |
| 3 | Błotnik przedni | L | 80-100 | |
| 4 | Drzwi przednie | L | 90-110 | |
| 5 | Poszycie boku | L | 90-120 | |
| 6 | Błotnik tylny | L | 90-120 | |
| 7 | Drzwi tyłu nadwozia | | 60-100 | |
| 8 | Błotnik przedni | P | 130-160 | |
| 9 | Drzwi przednie | P | 90-110 | |
| 10 | Drzwi tylne | P | 80-110 | |
| 11 | Błotnik tylny | P | 80-100 | |
| 12 | Drzwi tyłu nadwozia | | 60-100 | |

Podane przedziały grubości powłoki lakierowej, dotyczą punktów pomiarowych. Nie mogą być traktowane jako gwarancja, że grubość powłoki lakierowej w innych punktach nie wykracza poza te przedziały. Pomiar powłoki lakierowej został wykonany urządzeniem będącym w posiadaniu rzeczoznawcy.
