Nr zlecenia: 40/14/03/2025/CarArena STANDARD

## Poglądowy Raport Stanu Technicznego

Zadanie: Ocena stanu technicznego i określenie wartości rynkowej pojazdu

| DANE IDENTYFIKACYJNE POJAZDU | | Dane: [D] III-2025 | |
|---|---|---|---|
| Marka: | MAN | Nr rejestracyjny: | WL5463R |

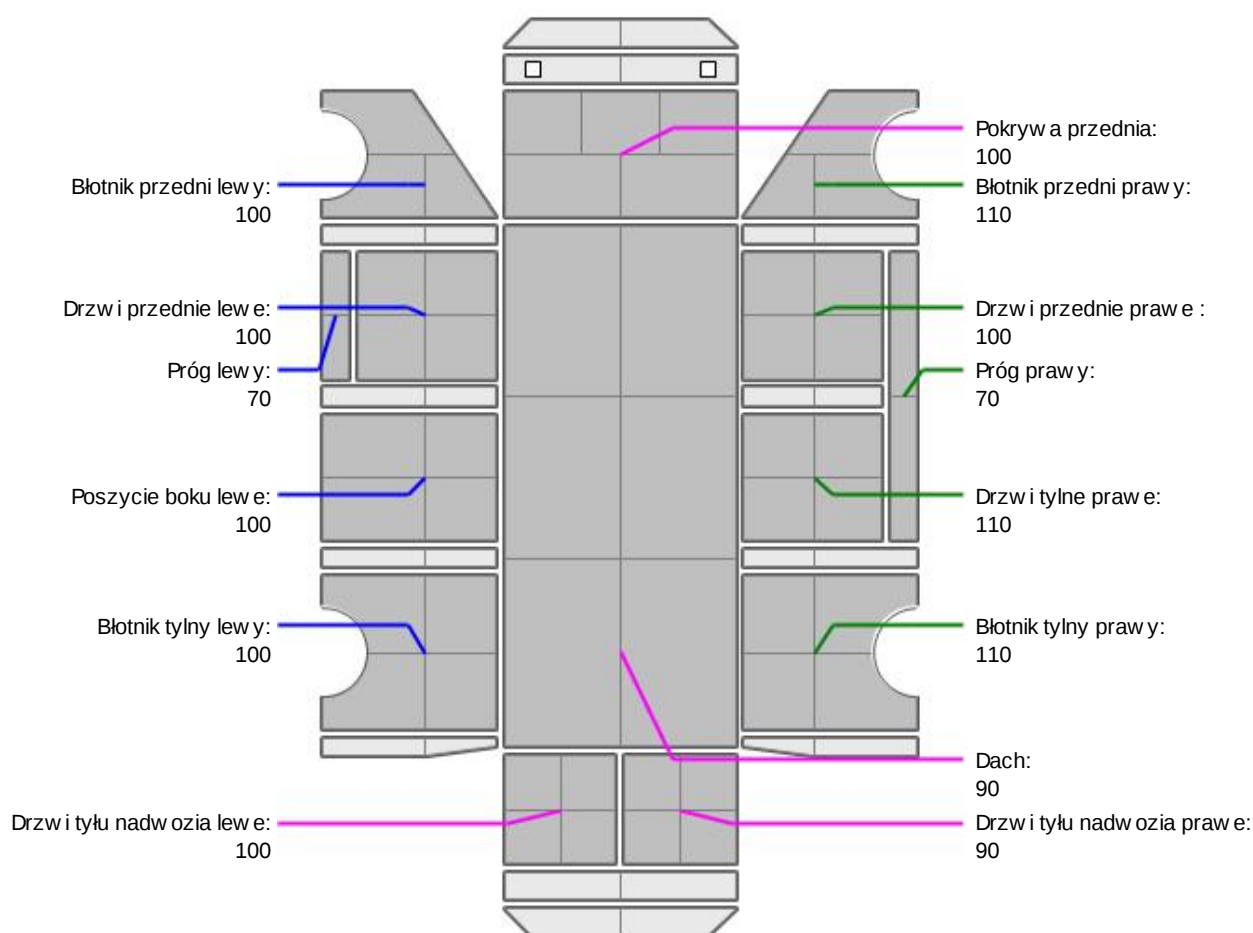
**NADWOZIE – Opis powłoki lakierowej**

| L.p. | Nazwa elementu | L / P | Grubość powłoki [μm] | Opis |
| 1 | Pokrywa przednia | | 100 | |
| 2 | Dach | | 90 | |
| 3 | Błotnik przedni | L | 100 | |
| 4 | Próg | L | 70 | |

| 5 | Drzwi przednie | L | 100 | |
| 6 | Poszycie boku | L | 100 | |
| 7 | Błotnik tylny | L | 100 | |
| 8 | Drzwi tyłu nadwozia | | 100 | |
| 9 | Błotnik przedni | P | 110 | |
| 10 | Próg | P | 70 | |
| 11 | Drzwi przednie | P | 100 | |
| 12 | Drzwi tylne | P | 110 | |
| 13 | Błotnik tylny | P | 110 | |
| 14 | Drzwi tyłu nadwozia | | 90 | |
