## Poglądowy Raport Stanu Technicznego

Zadanie: Ocena stanu technicznego i określenie wartości rynkowej pojazdu

| DANE IDENTYFIKACYJNE POJAZDU | | Dane: [O] III-2025 | |
|---|---|---|---|
| Marka: | KIA | Nr rejestracyjny: | WI884KV |
| Model pojazdu: | Ceed 1.0 MR`18 E6 | Nr Info-Ekspert: | 052-01215 |

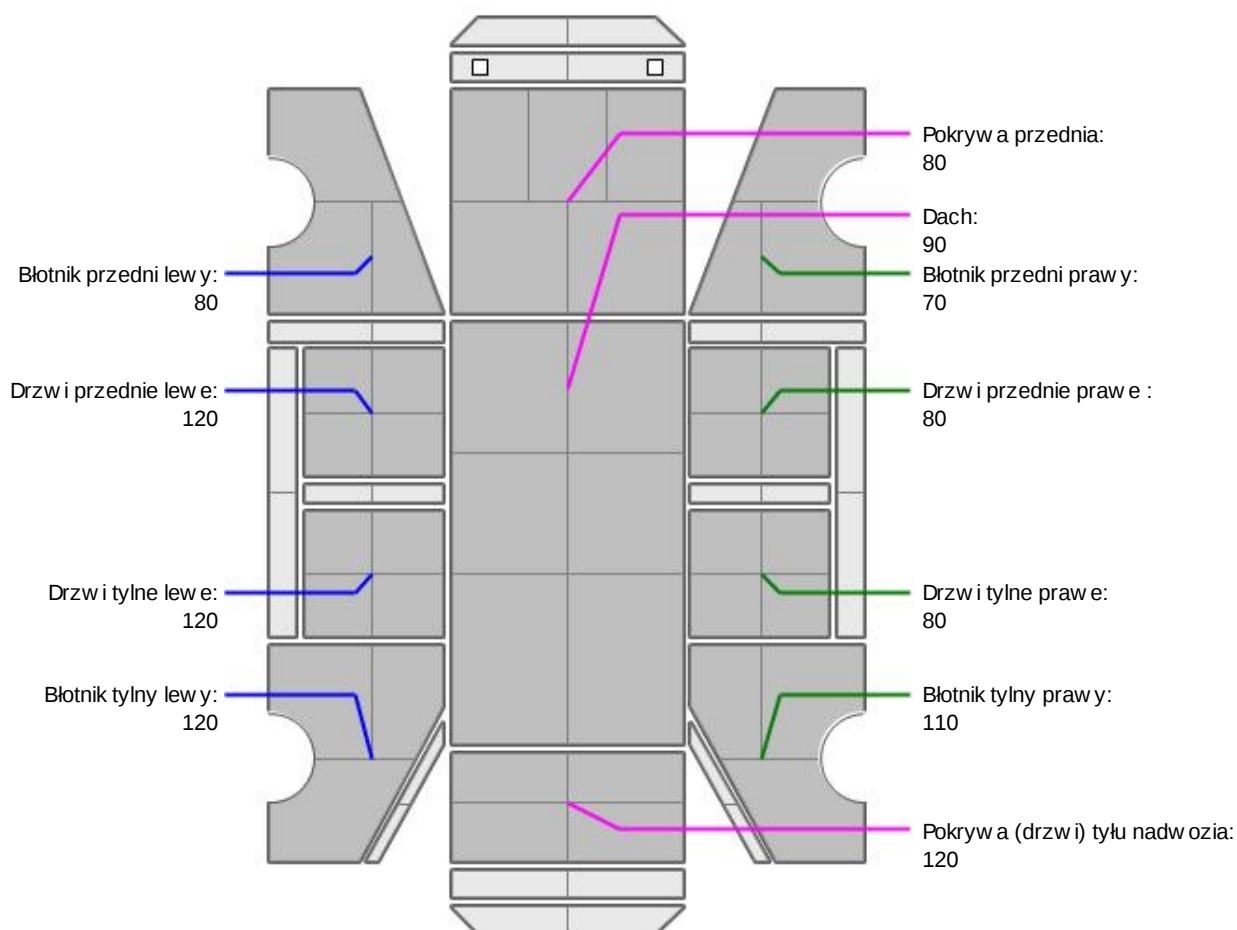
#### NADWOZIE – Opis powłoki lakierowej

| L.p. | Nazwa elementu | L / P | Grubość powłoki [μm] | Opis |
| 1 | Pokrywa przednia | | 80 | |
| 2 | Dach | | 90 | |
| 3 | Błotnik przedni | L | 80 | |
| 4 | Drzwi przednie | L | 120 | |
| 5 | Drzwi tylne | L | 120 | |
| 6 | Błotnik tylny | L | 120 | |
| 7 | Błotnik przedni | P | 70 | |
| 8 | Drzwi przednie | P | 80 | |
| 9 | Drzwi tylne | P | 80 | |
| 10 | Błotnik tylny | P | 110 | |
| 11 | Pokrywa (drzwi) tyłu nadwozia | | 120 | |

Podane przedziały grubości powłoki lakierowej, dotyczą punktów pomiarowych. Nie mogą być traktowane jako gwarancja, że grubość powłoki lakierowej w innych punktach nie wykracza poza te przedziały. Pomiar powłoki lakierowej został wykonany urządzeniem będącym w posiadaniu rzeczoznawcy. Pomiar wykonany innym przyrządem może się różnić.
