Nr zlecenia: 47/14/03/2025/CarArena STANDARD

P o g l d o w y r a p o r t s t a n u t e c h n i c z n e g o

Zadanie: Ocena stanu technicznego i okre lenie warto ci rynkowej pojazdu

Rodzaj pojazdu: Samochód specjalny*	VIN: WV1ZZZ2KZH X 011482
Marka: VOLKSWAGEN	Nr rejestracyjny: WD5742L
Model pojazdu: Caddy 2.0 TDI MR`15 E6 2.3t	Nr Info-Ekspert: 040-08354
Wersja:	Rok produkcji: 2016

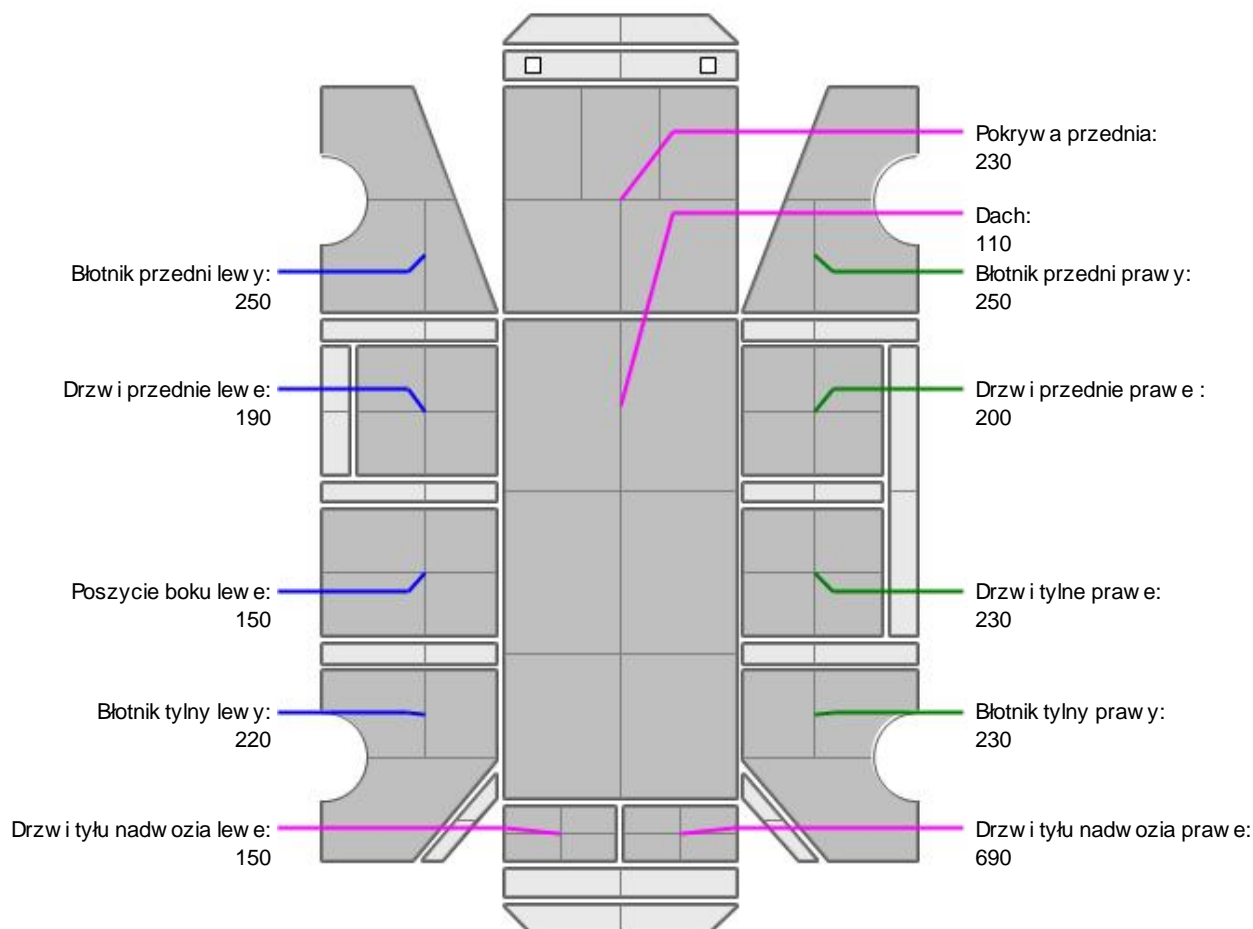
L.p.	Nazwa elementu	L / P	Grubość powłoki [µm]	Opis
1	Pokrywa przednia		230	
2	Dach		110	
3	Błotnik przedni	L	250	
4	Drzwi przednie	L	190	
5	Poszycie boku	L	150	
6	Błotnik tylny	L	220	
7	Drzwi tyłu nadwozia		150	
8	Błotnik przedni	P	250	
9	Drzwi przednie	P	200	
10	Drzwi tylne	P	230	
11	Błotnik tylny	P	230	
12	Drzwi tyłu nadwozia		690

Podane przedziały grubości powłoki lakierowej, dotyczą punktów pomiarowych. Nie mogą być traktowane jako gwarancja, że grubość powłoki lakierowej w innych punktach nie wykracza poza te przedziały. Pomiar powłoki lakierowej został wykonany urządzeniem budowlanym w posiadaniu rzeczoznawcy. Pomiar wykonany innym przyrządem może się różnić.
