P o g l d o w y R a p o r t S t a n u T e c h n i c z n e g o

Zadanie: Ocena stanu technicznego i określenie wartości rynkowej pojazdu

Rodzaj pojazdu: Samochód ciarowy do 3.5t	VIN: WV1ZZZ2KZKX134544
Marka: VOLKSWAGEN	Nr rejestracyjny: WL6156N
Model pojazdu: Caddy 2.0 TDI MR`15 E6 2.3t	Nr Info-Ekspert: 040-08354
Wersja:	Rok produkcji: 2019

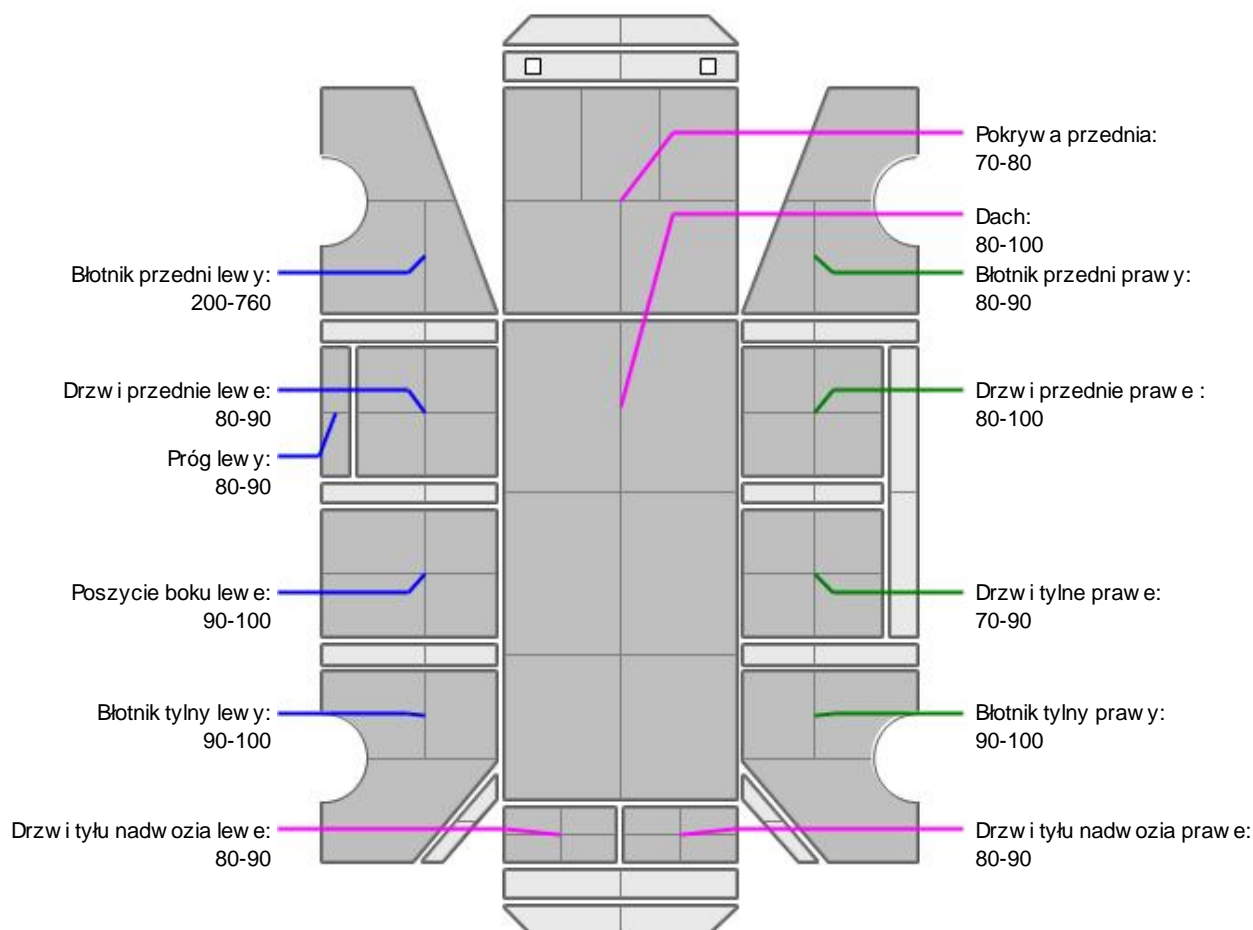
L.p.	Nazwa elementu	L / P	Grubość powłoki [µm]	Opis
1	Pokrywa przednia		70-80	
2	Dach		80-100	
3	Błotnik przedni	L	200-760	
4	Próg	L	80-90	
5	Drzwi przednie	L	80-90	
6	Poszycie boku	L	90-100	
7	Błotnik tylny	L	90-100	
8	Drzwi tyłu nadwozia		80-90	
9	Błotnik przedni	P	80-90	
10	Drzwi przednie	P	80-100	
11	Drzwi tylne	P	70-90	
12	Błotnik tylny	P	90-100	
13	Drzwi tyłu nadwozia		80-90

Podane przedziały grubości powłoki lakierowej, dotyczą punktów pomiarowych. Nie mogą być traktowane, jako gwarancja, że grubość powłoki lakierowej w innych punktach nie wykracza poza te przedziały. Pomiar powłoki lakierowej został wykonany przez dzień bieżący w posiadaniu rzeczoznawcy. Pomiar wykonany innym przyrządem może się różnić.
