Expertise

Protokollnummer: 37921414
Auftrags-Nr / Referenz: 1001812056
Besichtigungsdatum: 15.01.2025

Hersteller: Volkswagen

Modell: PASSAT

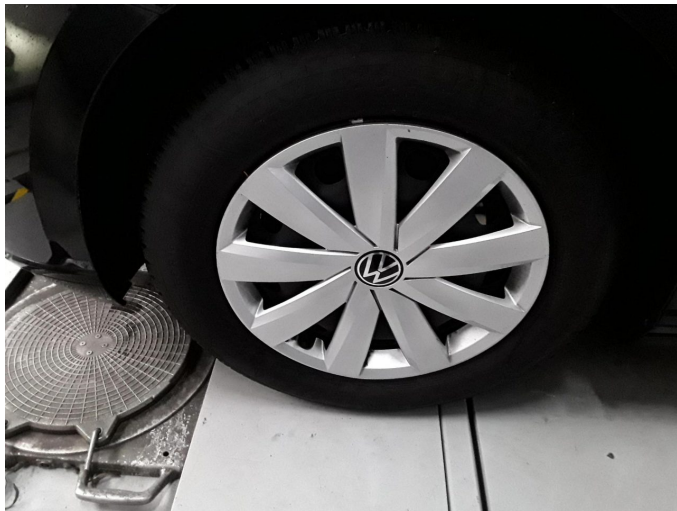
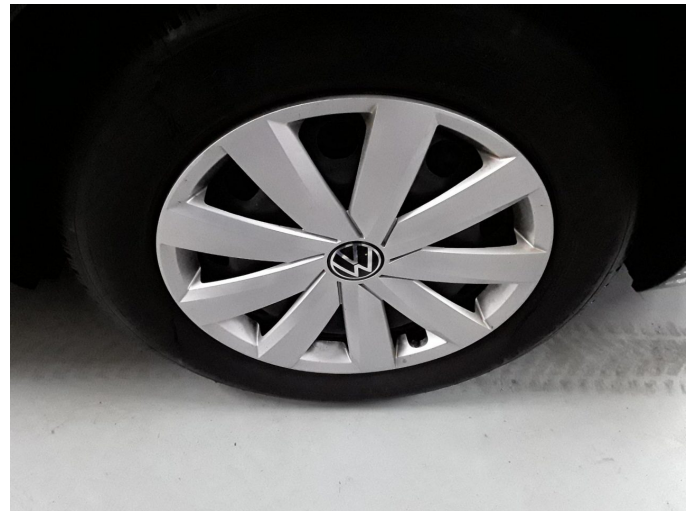
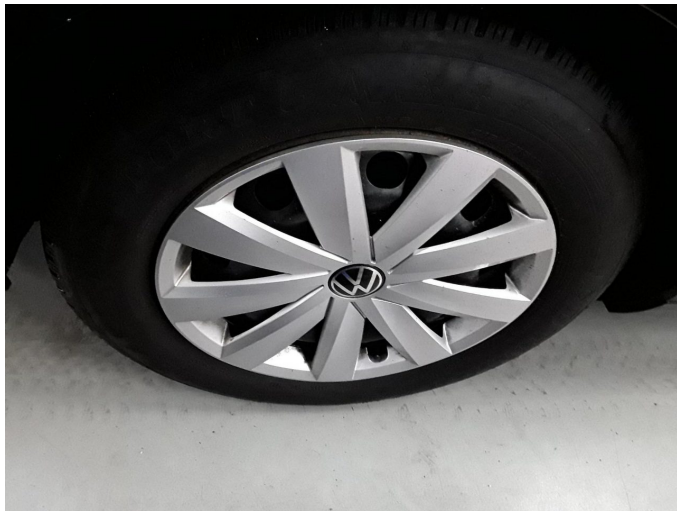
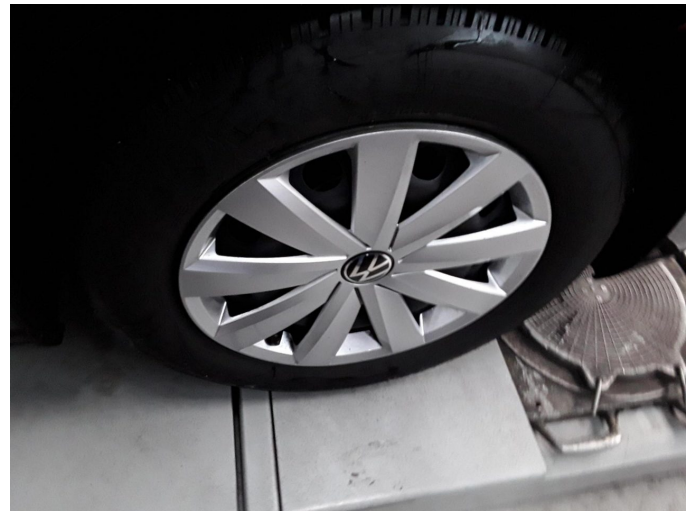
#	Reifengröße	Reifentyp	Hersteller	Profiltiefe
1)	215/60 R16 95H	Winterreifen auf Stahl	Dunlop	6mm / 6mm
2)	215/60 R16 95H	Winterreifen auf Stahl	Dunlop	6mm / 6mm

Abbildung 13: Räder/Reifen

Abbildung 14: Räder/Reifen

Abbildung 15: Räder/Reifen

Abbildung 16: Räder/Reifen

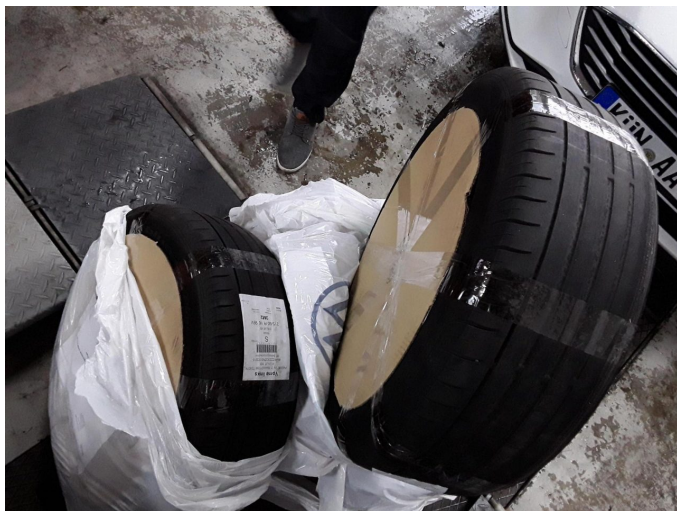
Abbildung 17: Zusatzbereifung

#	Reifengröße	Reifentyp	Hersteller	Profiltiefe
1)	215/60 R16 96V	Sommerreifen auf Stahl	Nexen	0mm / 0mm
2)	215/60 R16 96V	Sommerreifen auf Stahl	Nexen	3mm / 3mm

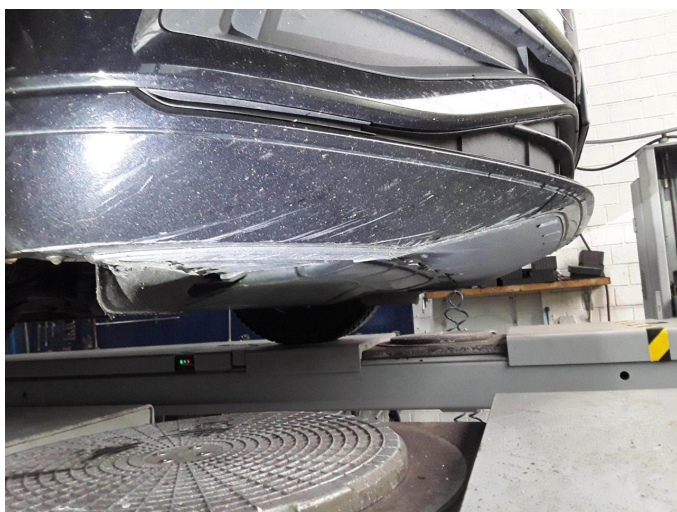
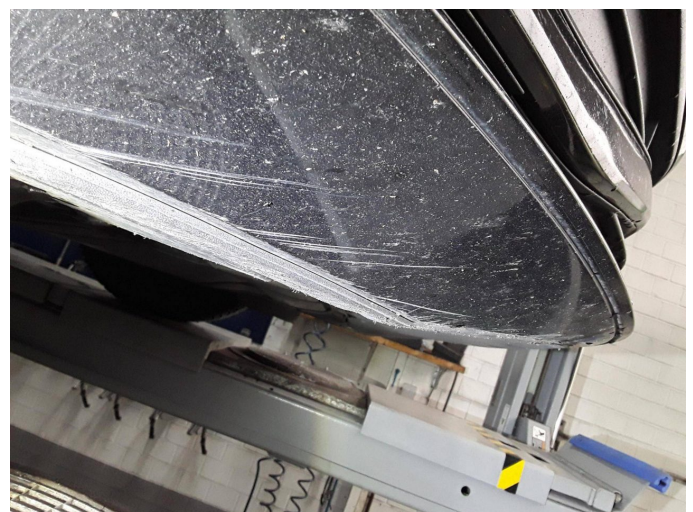
Beschädigung 1: Stossfänger vorn: Stossfänger vorn - verkratzt / verschürft - Smart Repair

Nr.	Bauteilgruppe	Beschreibung
1	Stoßfänger vorn	Stoßfänger vorn - verkratzt / verschürft - Smart Repair
2	2.Radsatz	2 Reifen - verschlissen - erneuern

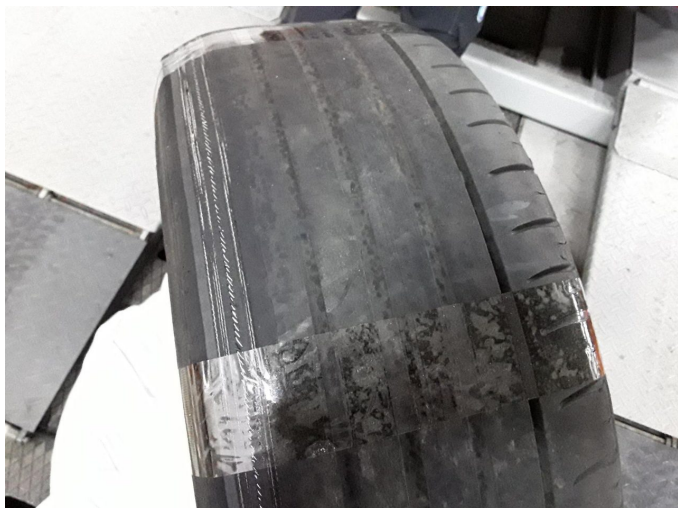
Beschädigung 2: 2.Radsatz: 2 Reifen - verschlissen - erneuern

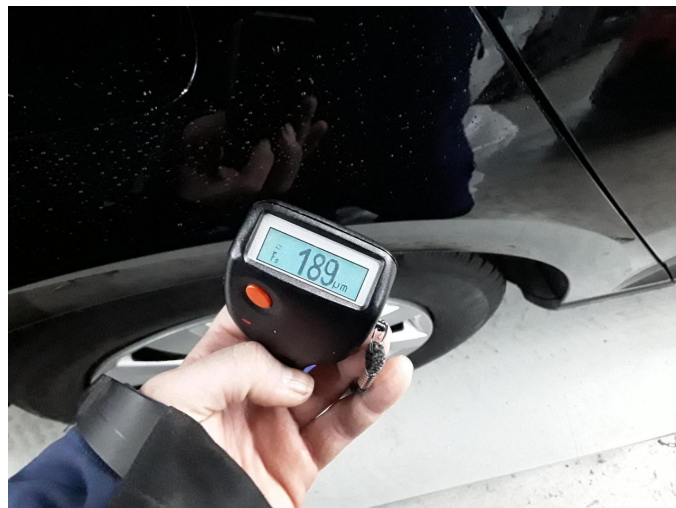
Nachlackierung 1: Seitenwand rechts

Nr.	Nachlackierung
1	Seitenwand rechts
