## Poglądowy raport stanu technicznego

Zadanie: Ocena stanu technicznego i określenie wartości rynkowej pojazdu

| DANE IDENTYFIKACYJNE POJAZDU | | Dane: [O] III-2025 | |
|---|---|---|---|
| Marka: | KIA | Nr rejestracyjny: | W433KU |
| Model pojazdu: | Ceed 1.0 MR`18 E6 | Nr Info-Ekspert: | 052-01215 |

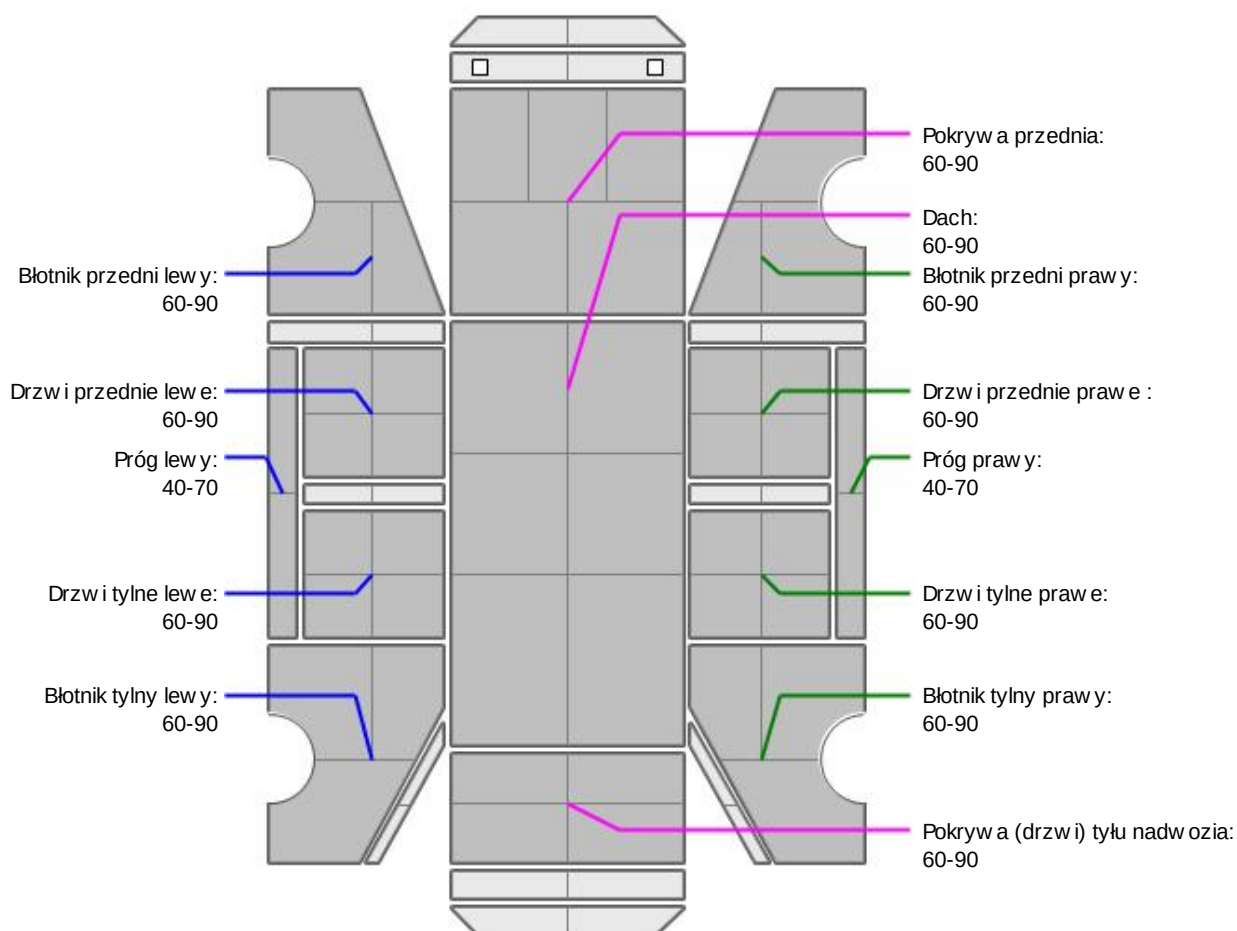
## NADWOZIE – Opis powłoki lakierowej

| L.p. | Nazwa elementu | L / P | Grubość powłoki<br>[μm] | Opis |
| 1 | Pokrywa przednia | | 60-90 | |
| 2 | Dach | | 60-90 | |
| 3 | Błotnik przedni | L | 60-90 | |
| 4 | Próg | L | 40-70 | |
| 5 | Drzwi przednie | L | 60-90 | |
| 6 | Drzwi tylne | L | 60-90 | |
| 7 | Błotnik tylny | L | 60-90 | |
| 8 | Błotnik przedni | P | 60-90 | |
| 9 | Próg | P | 40-70 | |
| 10 | Drzwi przednie | P | 60-90 | |
| 11 | Drzwi tylne | P | 60-90 | |
| 12 | Błotnik tylny | P | 60-90 | |
| 13 | Pokrywa (drzwi) tyłu nadwozia | | 60-90 | |
