P o g l d o w y R a p o r t S t a n u T e c h n i c z n e g o

Zadanie: Ocena stanu technicznego i określenie wartości rynkowej pojazdu

Rodzaj pojazdu: Samochód ciężarowy	VIN: WMAH24ZZ48W106484
Marka: MAN	Nr rejestracyjny: ETM3LV9
Model pojazdu: TGA 26.320 E4 26.0t	Nr Info-Ekspert: 148-01858
Wersja: TGA 26.320 6X2/4 BL	Rok produkcji: 2007

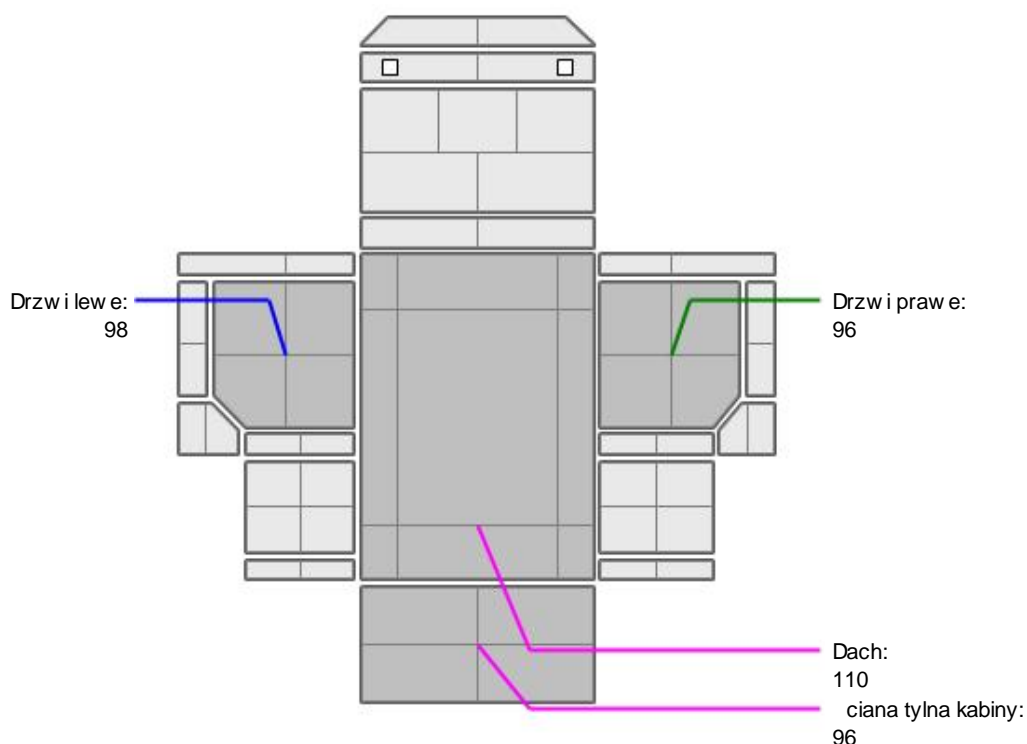
KABINA KIEROWCY – Opis powłoki lakierowej

L.p.	Nazwa elementu	L / P	Grubość powłoki [µm]	Opis
1	Dach		110	
2	Drzwi	L	98	
3	Drzwi	P	96	
4	ciana tylna kabiny		96

Podane przedziały grubości powłoki lakierowej, dotyczą punktów pomiarowych. Nie mogą być traktowane jako gwarancja, że grubość powłoki lakierowej w innych punktach nie wykracza poza te przedziały. Pomiar powłoki lakierowej został wykonany urządzeniem bezdźwiękowym w posiadaniu rzeczoznawcy. Pomiar wykonany innym przyrządem może się różnić.
