Nr zlecenia: 10/14/03/2025/CarArena STANDARD

## Poglądowy raport stanu technicznego

Zadanie: Ocena stanu technicznego i określenie wartości rynkowej pojazdu

| DANE IDENTYFIKACYJNE POJAZDU | | Dane: [D] III-2025 | |
|---|---|---|---|
| Marka: | VOLKSWAGEN | Nr rejestracyjny: | WL9366R |

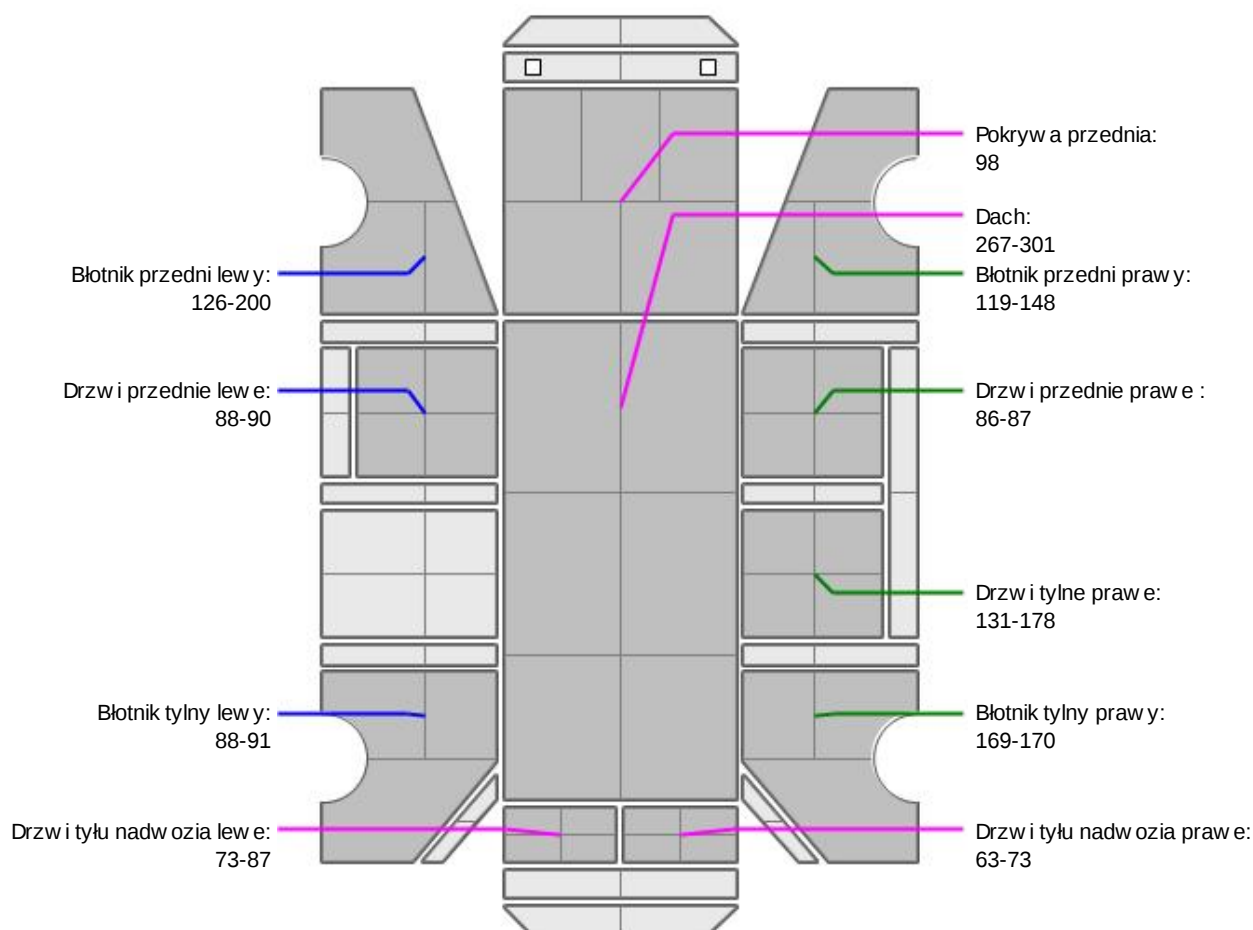
| L.p. | Nazwa elementu | L / P | Grubość powłoki [µm] | Opis |
| 1 | Pokrywa przednia | | 98 | |
| 2 | Dach | | 267-301 | |
| 3 | Błotnik przedni | L | 126-200 | |
| 4 | Drzwi przednie | L | 88-90 | |
| 5 | Błotnik tylny | L | 88-91 | |
| 6 | Drzwi tyłu nadwozia | | 73-87 | |
| 7 | Błotnik przedni | P | 119-148 | |
| 8 | Drzwi przednie | P | 86-87 | |
| 9 | Drzwi tylne | P | 131-178 | |
| 10 | Błotnik tylny | P | 169-170 | |
| 11 | Drzwi tyłu nadwozia | | 63-73 | |

Podane przedziały grubości powłoki lakierowej, dotyczą punktów pomiarowych. Nie mogą być traktowane jako gwarancja, że grubość powłoki lakierowej w innych punktach nie wykracza poza te przedziały. Pomiar powłoki lakierowej został wykonany urządzeniem będącym w posiadaniu rzeczoznawcy. Pomiar wykonany innym przyrządem może się różnić.
