Nr zlecenia: 94/19/03/2025/CarArena STANDARD

## Poglądowy raport stanu technicznego

Zadanie: Ocena stanu technicznego i określenie wartości rynkowej pojazdu

| DANE IDENTYFIKACYJNE POJAZDU | | Dane: [O] III-2025 | |
|---|---|---|---|
| Model pojazdu: | Corolla 1.6 MR`19 E6 | Nr Info-Ekspert: | 037-03191 |

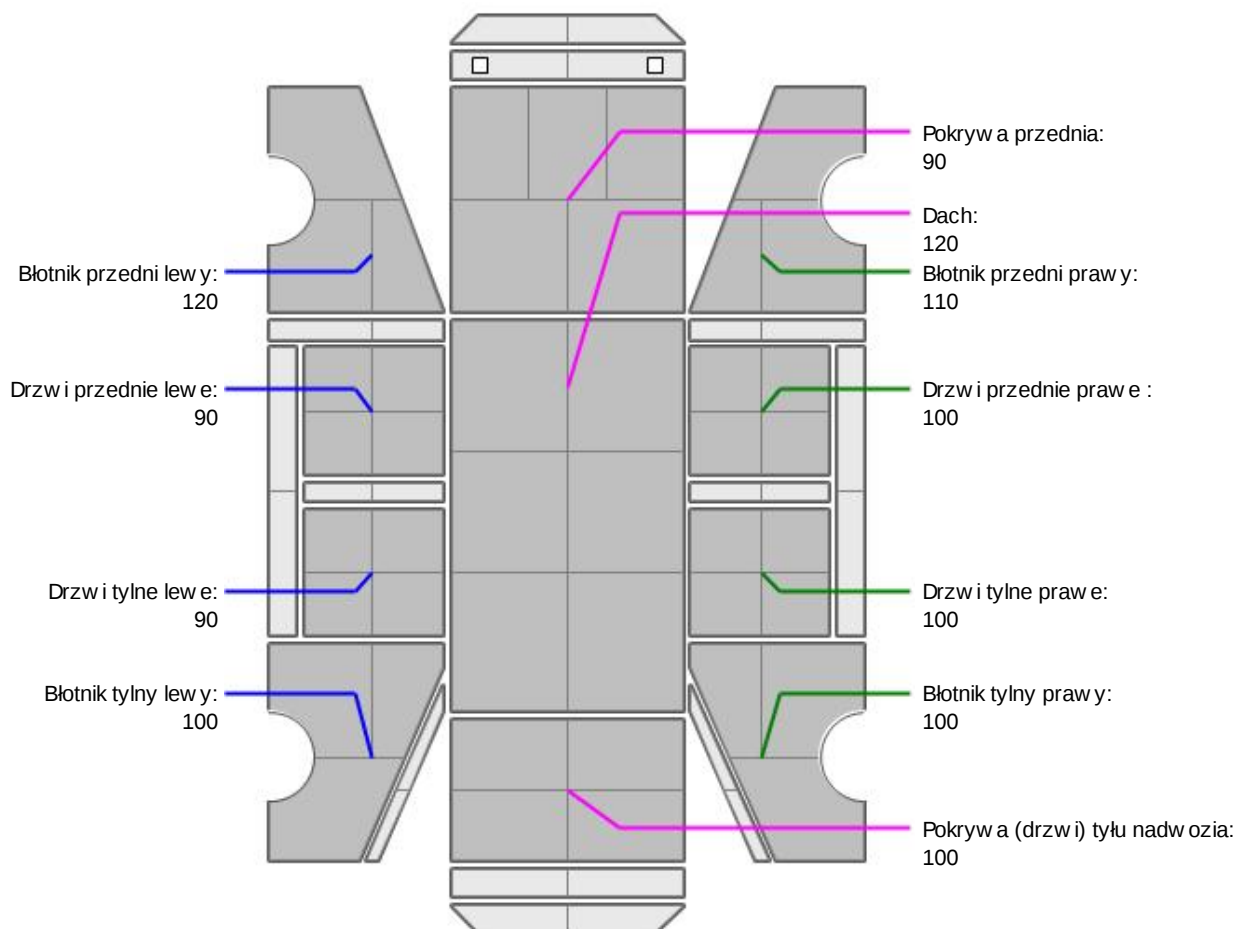
| L.p. | Nazwa elementu | L / P | Grubość powłoki [μm] | Opis |
| 1 | Pokrywa przednia | | 90 | |
| 2 | Dach | | 120 | |
| 3 | Błotnik przedni | L | 120 | |
| 4 | Drzwi przednie | L | 90 | |
| 5 | Drzwi tylne | L | 90 | |
| 6 | Błotnik tylny | L | 100 | |
| 7 | Błotnik przedni | P | 110 | |
| 8 | Drzwi przednie | P | 100 | |
| 9 | Drzwi tylne | P | 100 | |
| 10 | Błotnik tylny | P | 100 | |
| 11 | Pokrywa (drzwi) tyłu nadwozia | | 100 | |

Podane przedziały grubości powłoki lakierowej, dotyczą punktów pomiarowych. Nie mogą być traktowane jako gwarancja, że grubość powłoki lakierowej w innych punktach nie wykracza poza te przedziały. Pomiar powłoki lakierowej został wykonany urządzeniem będącym w posiadaniu rzeczoznawcy. Pomiar wykonany innym przyrządem może się różnić.
