## Poglądowy Raport Stanu Technicznego

Zadanie: Ocena stanu technicznego i określenie wartości rynkowej pojazdu

| DANE IDENTYFIKACYJNE POJAZDU | | Dane: [O] III-2025 | |
|---|---|---|---|
| Rodzaj pojazdu: | Samochód osobowy | VIN: | U 5 Y H 1 5 1 1 A L L 1 2 0 2 1 4 |
| Marka: | KIA | Nr rejestracyjny: | W441KU |

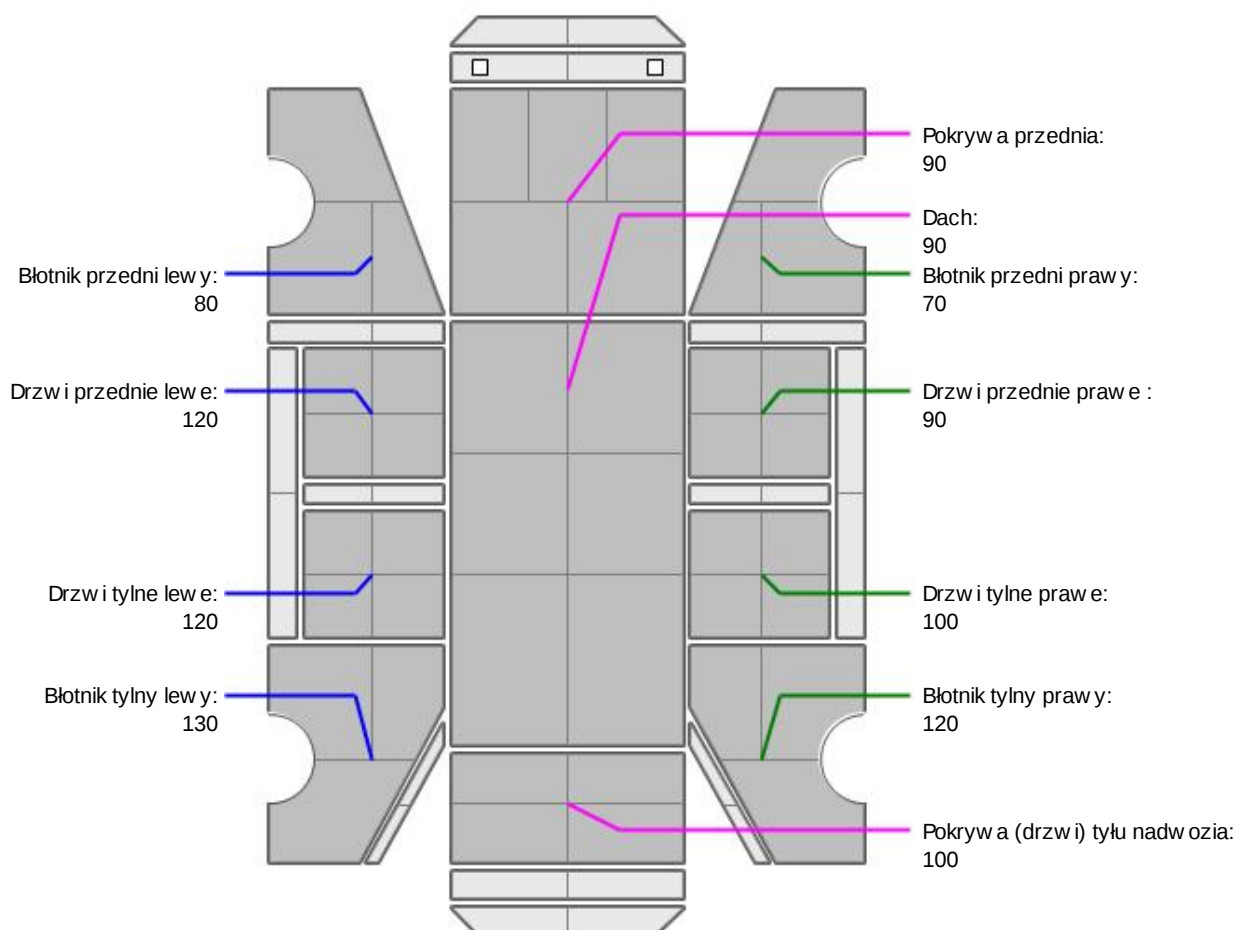
| L.p. | Nazwa elementu | L / P | Grubość powłoki [μm] | Opis |
| 1 | Pokrywa przednia | | 90 | |
| 2 | Dach | | 90 | |
| 3 | Błotnik przedni | L | 80 | |
| 4 | Drzwi przednie | L | 120 | |
| 5 | Drzwi tylne | L | 120 | |
| 6 | Błotnik tylny | L | 130 | |
| 7 | Błotnik przedni | P | 70 | |
| 8 | Drzwi przednie | P | 90 | |
| 9 | Drzwi tylne | P | 100 | |
| 10 | Błotnik tylny | P | 120 | |
| 11 | Pokrywa (drzwi) tyłu nadwozia | | 100 | |

Podane przedziały grubości powłoki lakierowej, dotyczą punktów pomiarowych. Nie mogą być traktowane jako gwarancja, że grubość powłoki lakierowej w innych punktach nie wykracza poza te przedziały. Pomiar powłoki lakierowej został wykonany urządzeniem będącym w posiadaniu rzeczoznawcy. Pomiar wykonany innym przyrządem może się różnić.
