## Pogladowy raport stanu technicznego

Zadanie: Ocena stanu technicznego i określenie wartości rynkowej pojazdu

Rodzaj pojazdu: <b>Samochód ciarowy do 3.5t</b>	VIN: <b>VF1FW51J158437545</b>
Marka: <b>RENAULT</b>	Nr rejestracyjny: <b>WU4664F</b>
Model pojazdu: <b>Kangoo III Express dCi MR`16 E6 1.9t</b>	Nr Info-Ekspert: <b>031-08815</b>
Wersja: <b>Pack Clim</b>	Rok produkcji: <b>2017</b>

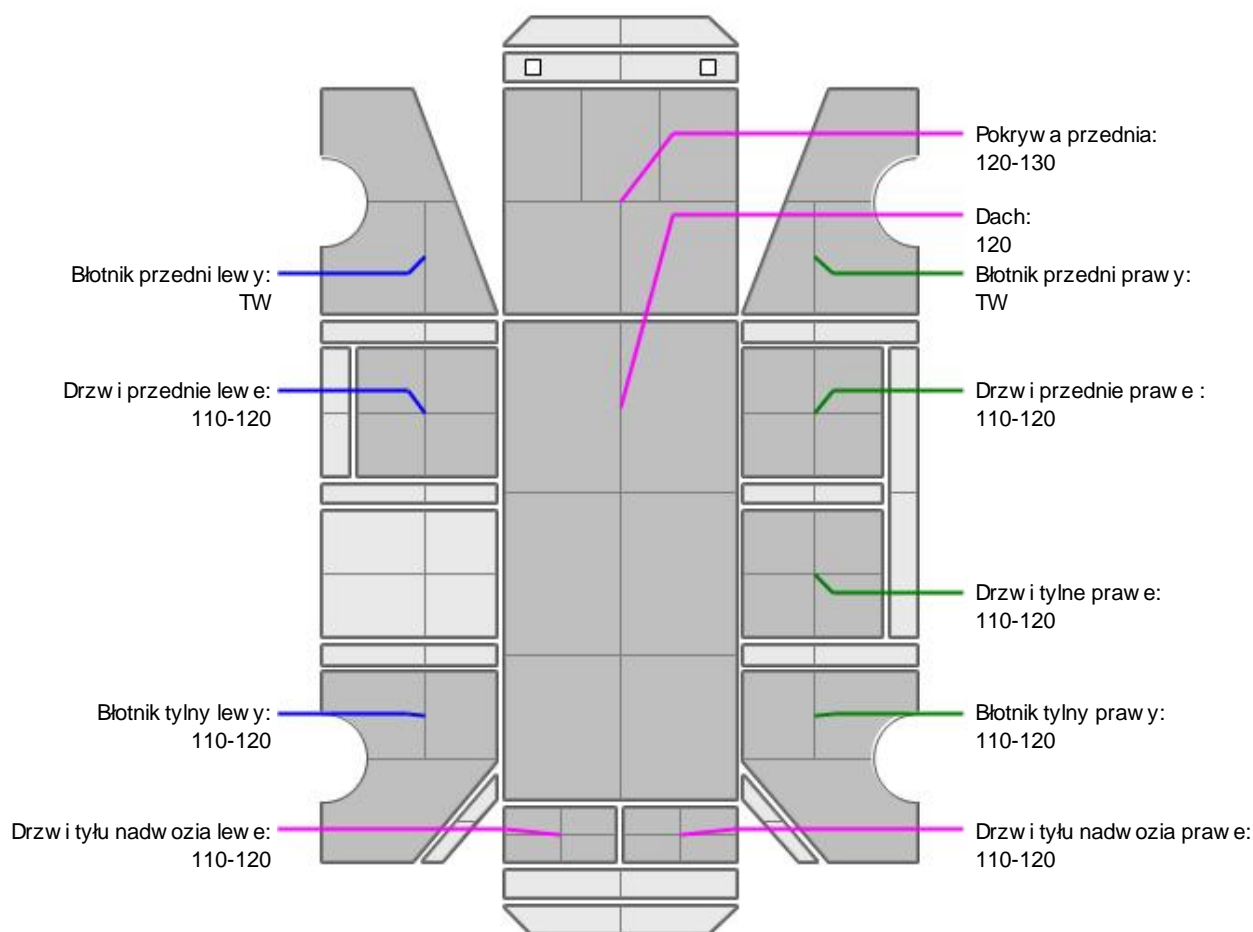
L.p.	Nazwa elementu	L / P	Grubość powłoki [µm]	Opis
1	Pokrywa przednia		120-130	
2	Dach		120	
3	Błotnik przedni	L	TW	
4	Drzwi przednie	L	110-120	
5	Błotnik tylny	L	110-120	
6	Drzwi tyłu nadwozia		110-120	
7	Błotnik przedni	P	TW	
8	Drzwi przednie	P	110-120	
9	Drzwi tylne	P	110-120	
10	Błotnik tylny	P	110-120	
11	Drzwi tyłu nadwozia		110-120

Podane przedziały grubości powłoki lakierowej, dotyczą punktów pomiarowych. Nie mogą być traktowane jako gwarancja, a grubość powłoki lakierowej w innych punktach nie wykracza poza te przedziały. Pomiar powłoki lakierowej został wykonany urządzeniem bieżącym w posiadaniu rzeczoznawcy. Pomiar wykonany innym przyrządem może się różnić.
