Nr zlecenia: 42/21/02/2025/CarArena STANDARD

## Pogladowy raport stanu technicznego

Zadanie: Ocena stanu technicznego i określenie wartości rynkowej pojazdu

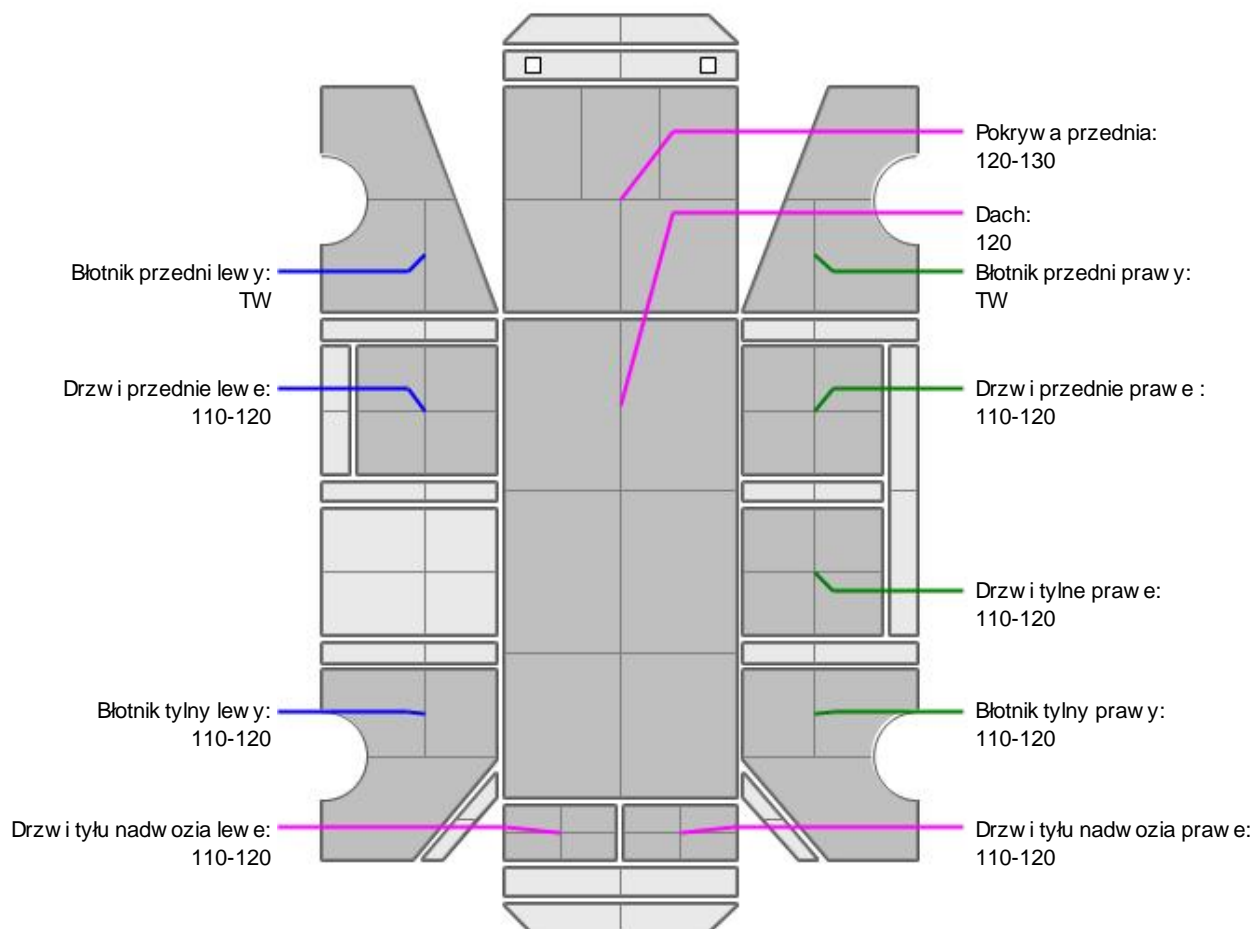
L.p.	Nazwa elementu	L / P	Grubość powłoki [µm]	Opis
1	Pokrywa przednia		120-130	
2	Dach		120	
3	Błotnik przedni	L	TW	
4	Drzwi przednie	L	110-120	
5	Błotnik tylny	L	110-120	
6	Drzwi tyłu nadwozia		110-120	
7	Błotnik przedni	P	TW	
8	Drzwi przednie	P	110-120	
9	Drzwi tylne	P	110-120	
10	Błotnik tylny	P	110-120	
11	Drzwi tyłu nadwozia		110-120

Podane przedziały grubości powłoki lakierowej, dotyczą punktów pomiarowych. Nie mogą być traktowane jako gwarancja, a grubość powłoki lakierowej w innych punktach nie wykracza poza te przedziały. Pomiar powłoki lakierowej został wykonany urządzeniem bieżącym w posiadaniu rzeczoznawcy. Pomiar wykonany innym przyrządem może się różnić.
