Nr zlecenia: 57/14/03/2025/CarArena STANDARD

## P o g l d o w y R a p o r t S t a n u T e c h n i c z n e g o

Zadanie: Ocena stanu technicznego i określenie wartości rynkowej pojazdu

Rodzaj pojazdu: <b>Samochód ciarowy do 3.5t</b>	VIN: <b>WDF44760313620140</b>
Marka: <b>MERCEDES-BENZ</b>	Nr rejestracyjny: <b>WL2023N</b>
Model pojazdu: <b>111 Vito BlueTEC MR`14 E6 2.8t</b>	Nr Info-Ekspert: <b>022-08253</b>
Wersja:	Rok produkcji: <b>2019</b>

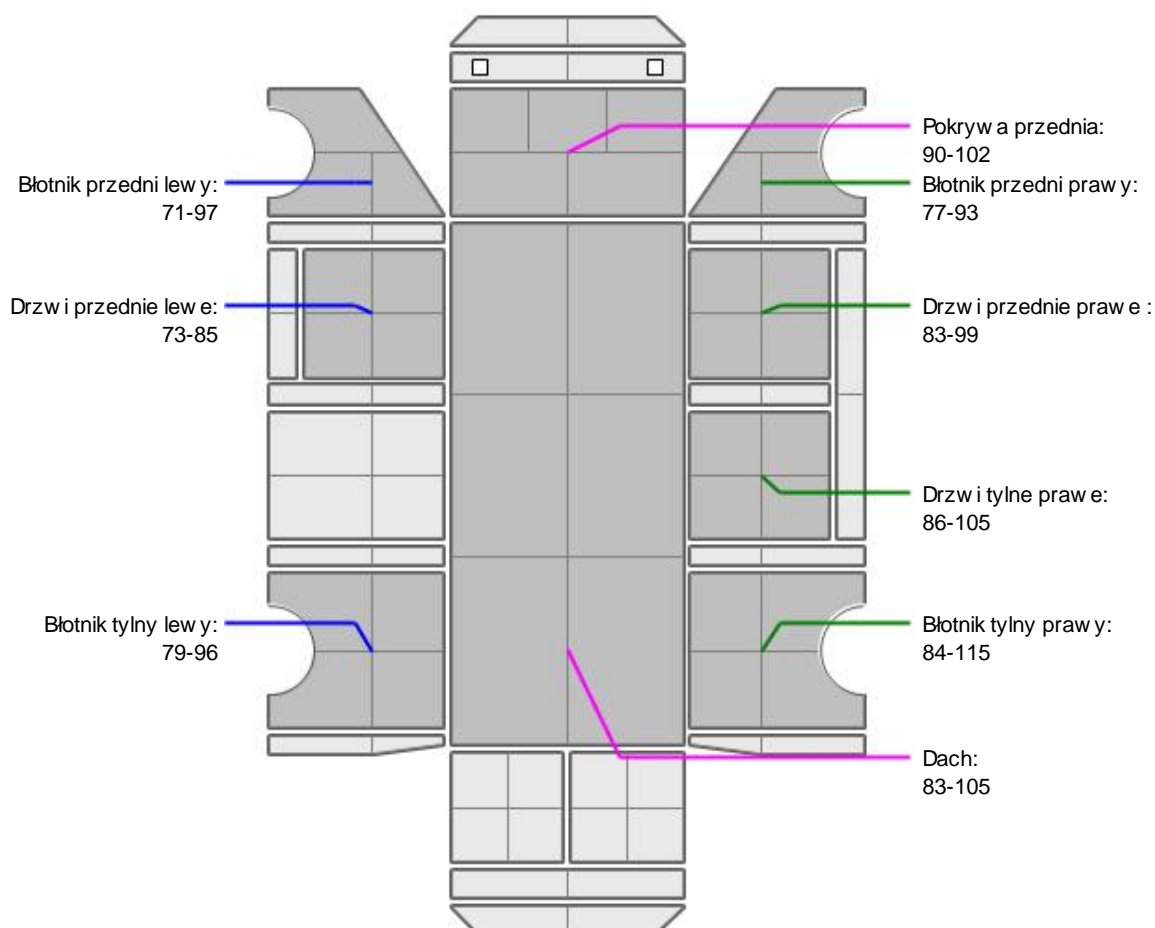
### NADWOZIE – Opis powłoki lakierowej

L.p.	Nazwa elementu	L / P	Grubo powłoki [μm]	Opis
1	Pokrywa przednia		90-102	
2	Dach		83-105	
3	Błotnik przedni	L	71-97

4	Drzwi przednie	L	73-85	
5	Błotnik tylny	L	79-96	
6	Błotnik przedni	P	77-93	
7	Drzwi przednie	P	83-99	
8	Drzwi tylne	P	86-105	
9	Błotnik tylny	P	84-115	
10	Pokrywa (drzwi) tyłu nadwozia		79-114

Podane przedziały grubo ci powłoki lakierowej, dotyczą punktów pomiarowych. Nie mogą być traktowane jako gwarancja, a grubość powłoki lakierowej w innych punktach nie wykracza poza te przedziały. Pomiar powłoki lakierowej został wykonany urzędowo z dniem bieżącym w posiadaniu rzeczoznawcy. Pomiar wykonany innym przyrządem może się różnić.
