P o g l d o w y R a p o r t S t a n u T e c h n i c z n e g o

Zadanie: Ocena stanu technicznego i określenie wartości rynkowej pojazdu

Rodzaj pojazdu: Samochód ciężarowy	VIN: WDB9752621L233613
Marka: MERCEDES-BENZ	Nr rejestracyjny: ETM4L42
Model pojazdu: 1518 Atego 2 E4	Nr Info-Ekspert: 022-05450
Wersja: 1518	Rok produkcji: 2007

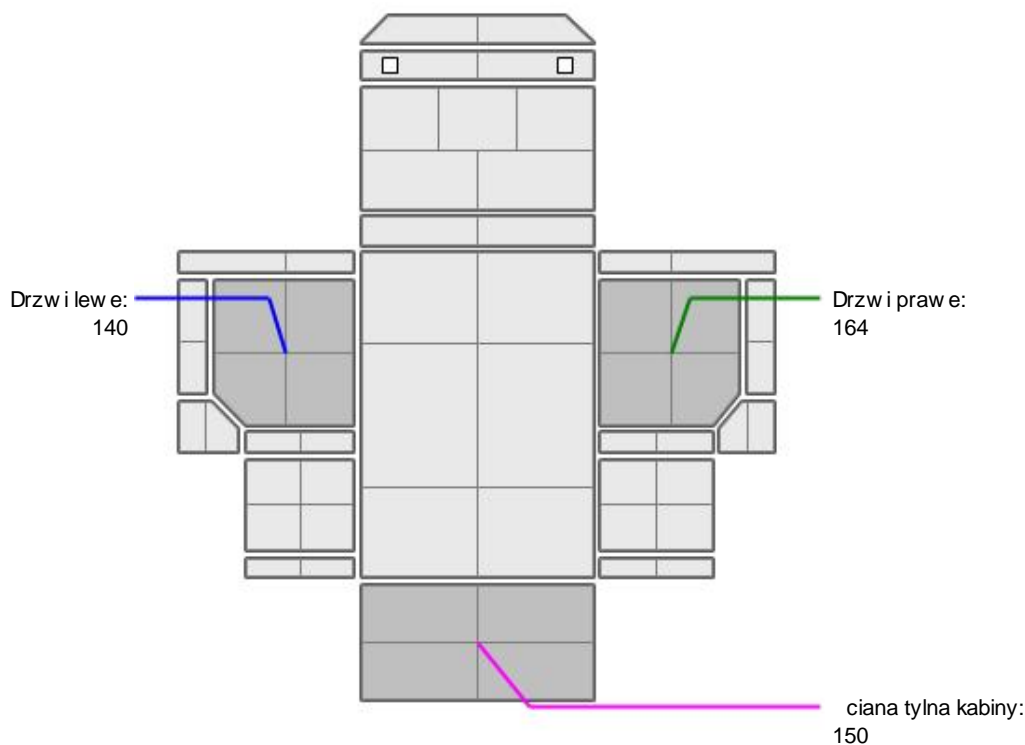
KABINA KIEROWCY – Opis powłoki lakierowej

L.p.	Nazwa elementu	L / P	Grubość powłoki [μm]	Opis
1	Drzwi	L	140	
2	Drzwi	P	164	
3	ciana tylna kabiny		150

Podane przedziały grubości powłoki lakierowej, dotyczą punktów pomiarowych. Nie mogą być traktowane jako gwarancja, że grubość powłoki lakierowej w innych punktach nie wykracza poza te przedziały. Pomiar powłoki lakierowej został wykonany przez dzień 11.03.2025 r. w posiadaniu rzeczoznawcy. Pomiar wykonany innym przyrządem może się różnić.
