Nr zlecenia: 164/12/03/2025/CarArena STANDARD

## P o g l d o w y R a p o r t S t a n u T e c h n i c z n e g o

Zadanie: Ocena stanu technicznego i określenie wartości rynkowej pojazdu

Rodzaj pojazdu:	Samochód ciężarowy do 3.5t	VIN:	ZFA2500002N06683
Marka:	FIAT	Nr rejestracyjny:	LU736KL
Model pojazdu:	Ducato MAXI 2.3 M-jet MR`16 E6d 3.5t	Nr Info-Ekspert:	045-05864
Wersja:	L3	Rok produkcji:	2020

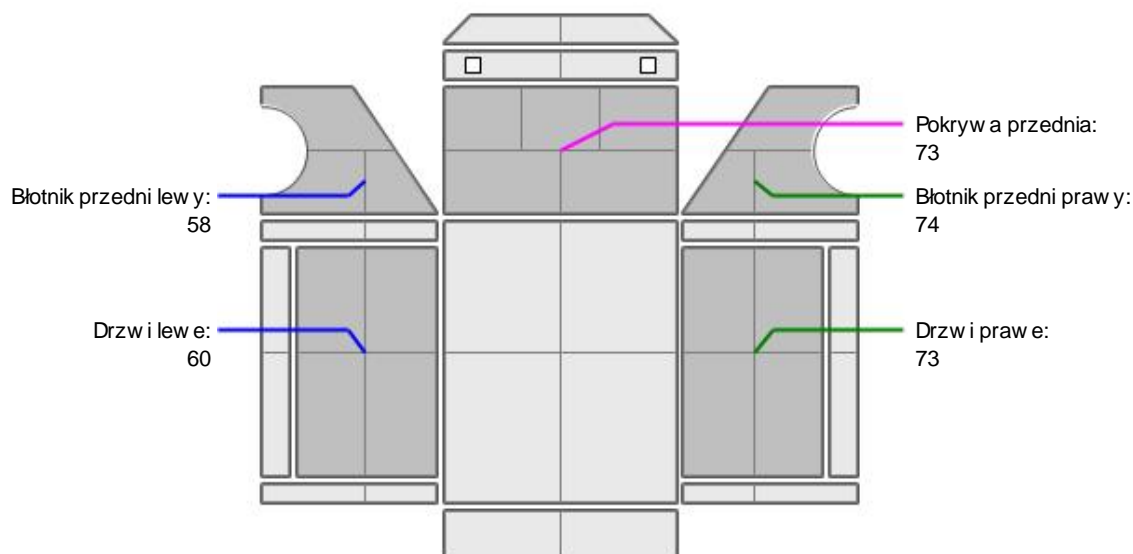
### KABINA KIEROWCY – Opis powłoki lakierowej

L.p.	Nazwa elementu	L / P	Grubo powłoki [μm]	Opis
1	Pokrywa przednia		73	
2	Błotnik przedni	L	58	
3	Drzwi	L	60	
4	Błotnik przedni	P	74

5	Drzwi	P	73	
---	-------	---	----	--
