Nr zlecenia: 90/19/03/2025/CarArena STANDARD

## Poglądowy Raport Stanu Technicznego

Zadanie: Ocena stanu technicznego i określenie wartości rynkowej pojazdu

| DANE IDENTYFIKACYJNE POJAZDU | | Dane: [O] III-2025 | |
|---|---|---|---|
| Model pojazdu: | Ceed 1.0 MR`18 E6 | Nr Info-Ekspert: | 052-01215 |

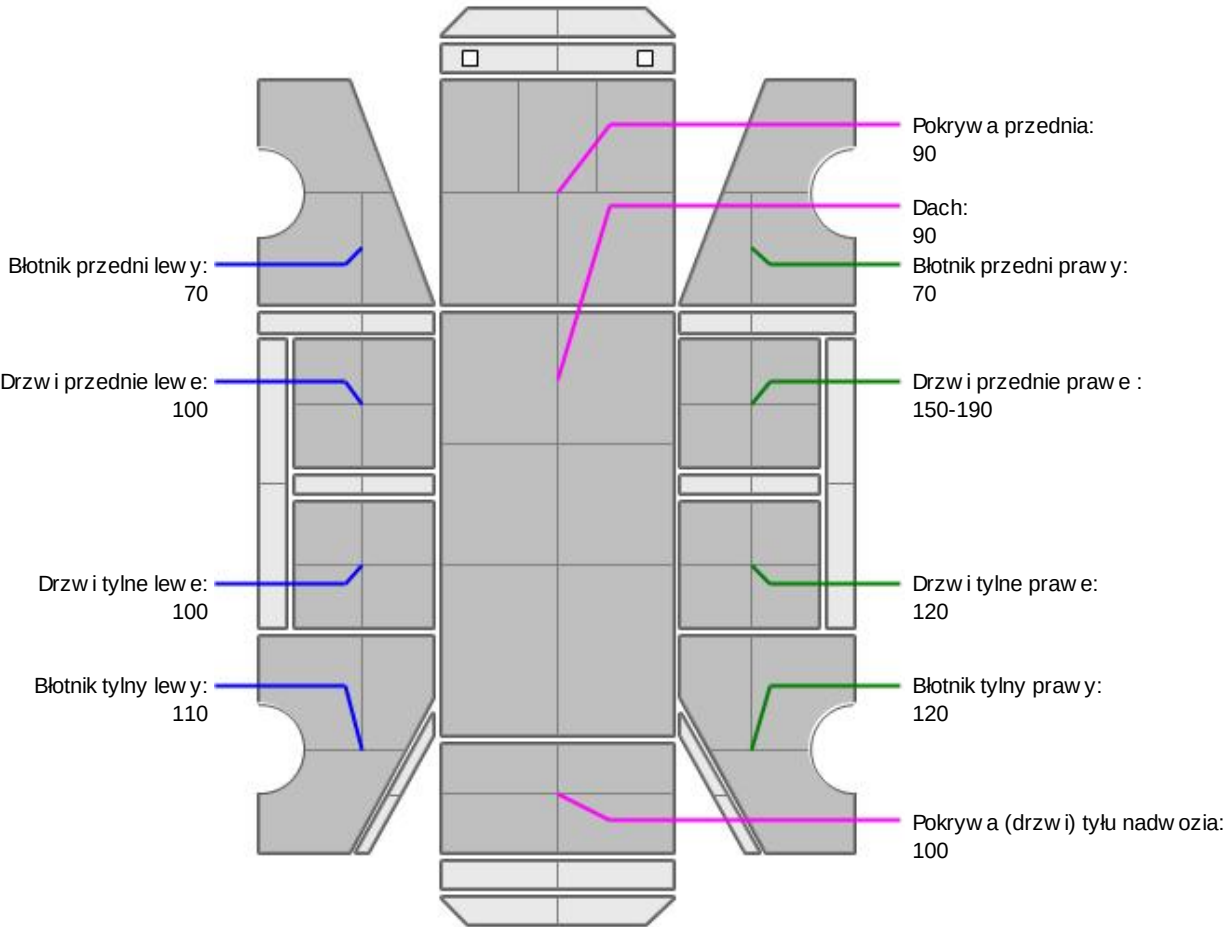
**NADWOZIE – Opis powłoki lakierowej**

| L.p. | Nazwa elementu | L / P | Grubość powłoki [μm] | Opis |
| 1 | Pokrywa przednia | | 90 | |
| 2 | Dach | | 90 | |
| 3 | Błotnik przedni | L | 70 | |
| 4 | Drzwi przednie | L | 100 | |
| 5 | Drzwi tylne | L | 100 | |
| 6 | Błotnik tylny | L | 110 | |
| 7 | Błotnik przedni | P | 70 | |
| 8 | Drzwi przednie | P | 150-190 | |
| 9 | Drzwi tylne | P | 120 | |
| 10 | Błotnik tylny | P | 120 | |
| 11 | Pokrywa (drzwi) tyłu nadwozia | | 100 | |

Podane przedziały grubości powłoki lakierowej, dotyczą punktów pomiarowych. Nie mogą być traktowane jako gwarancja, że grubość powłoki lakierowej w innych punktach nie wykracza poza te przedziały. Pomiar powłoki lakierowej został wykonany urządzeniem będącym w posiadaniu rzeczoznawcy. Pomiar wykonany innym przyrządem może się różnić.
